**DECK CONSTRUTORA E INCOPORADORA LTDA**

**LAUDO TÉCNICO E ANÁLISE DO PROJETO ESTRUTURAL  
E DE FUNDAÇÕES**

**ENG. MSc. LEONARDO ALMEIDA FEITOSA**

**SERRA  
DEZEMBRO/2018**

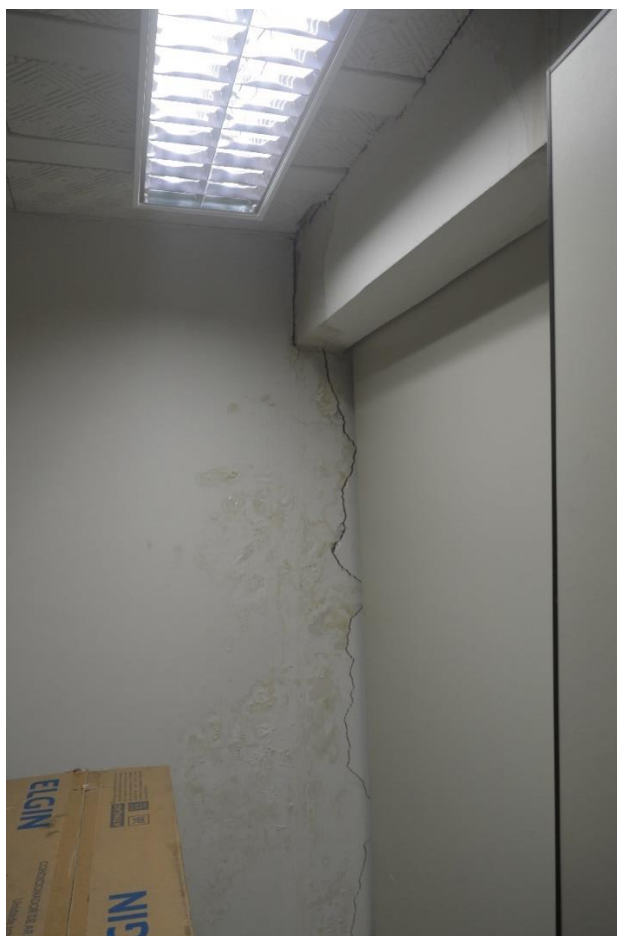
Figura 1 - Ampliação do CPD - Parede Externa – Fachada – Trinca Vertical na Alvenaria - Infiltração

À respeito da infiltração observada nas Figura 1, Figura 10 e Figura 11, entende-se ter havido duas falhas executivas na obra. A primeira é a ausência de uma junta entre a alvenaria existente e a alvenaria nova na fachada, levando a formação das fissuras observadas nas figuras supracitadas. E segunda falha executiva identificada é a ausência de chapim (metálico ou de qualquer outro material) observada na Figura 11, levando as manchas de infiltração observadas.

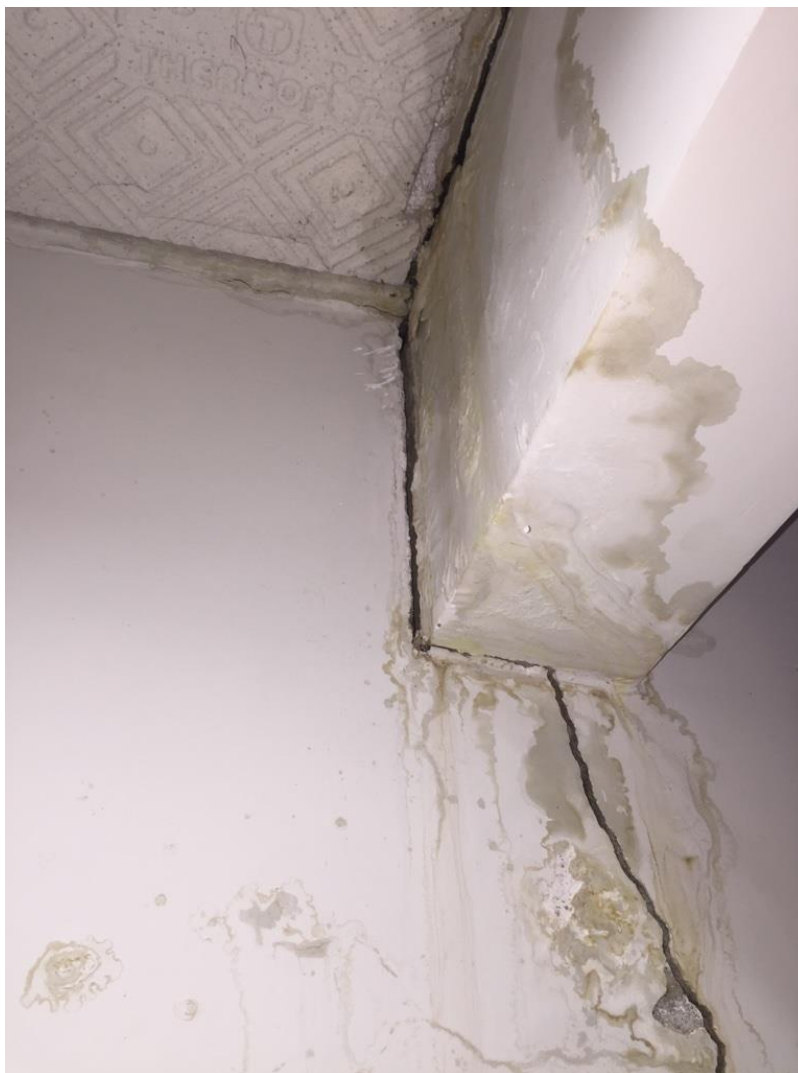
Figura 2 - Ruptura da alvenaria e infiltrações – Alvenaria nova com recorte no perímetro da viga existente.

As infiltrações existentes na viga V18 do pavimento cobertura (ver Figura 2 e Figura 3) denunciam a ruptura da manta asfáltica de impermeabilização. Diante deste fato, recomenda-se a retirada da manta asfáltica.

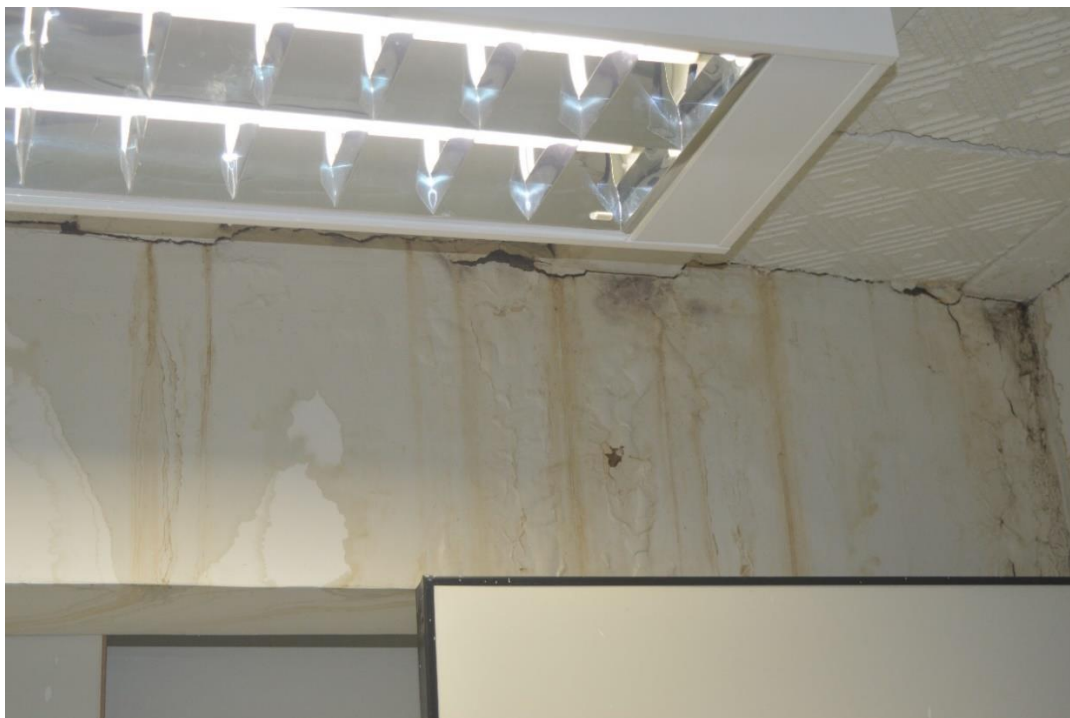
Figura 3 - Ampliação do CPD - Viga Existente – Infiltrações – Trincas no encontro da laje nova com a viga/laje existente

O segundo ponto de destaque seria a nova laje de cobertura, que fora executada apoiando-se parte na viga V16 do pavimento cobertura, parte na alvenaria estrutural executada sobre a viga V18 (do pavimento térreo). As Figura 3 e Figura 8 corroboram esta conclusão, sendo possível ainda identificar a direção de apoio da laje pré-moldada com vigotas treliçadas e enchimento de EPS, executada no local.

Entende-se que, a falha na proteção mecânica, expondo a manta de impermeabilização, aliado a uma fissuração generalizada na interface entre a laje nova e a laje existente decorrente do processo construtivo erroneamente adotado, levou as manchas de infiltrações observadas na Figura 3.

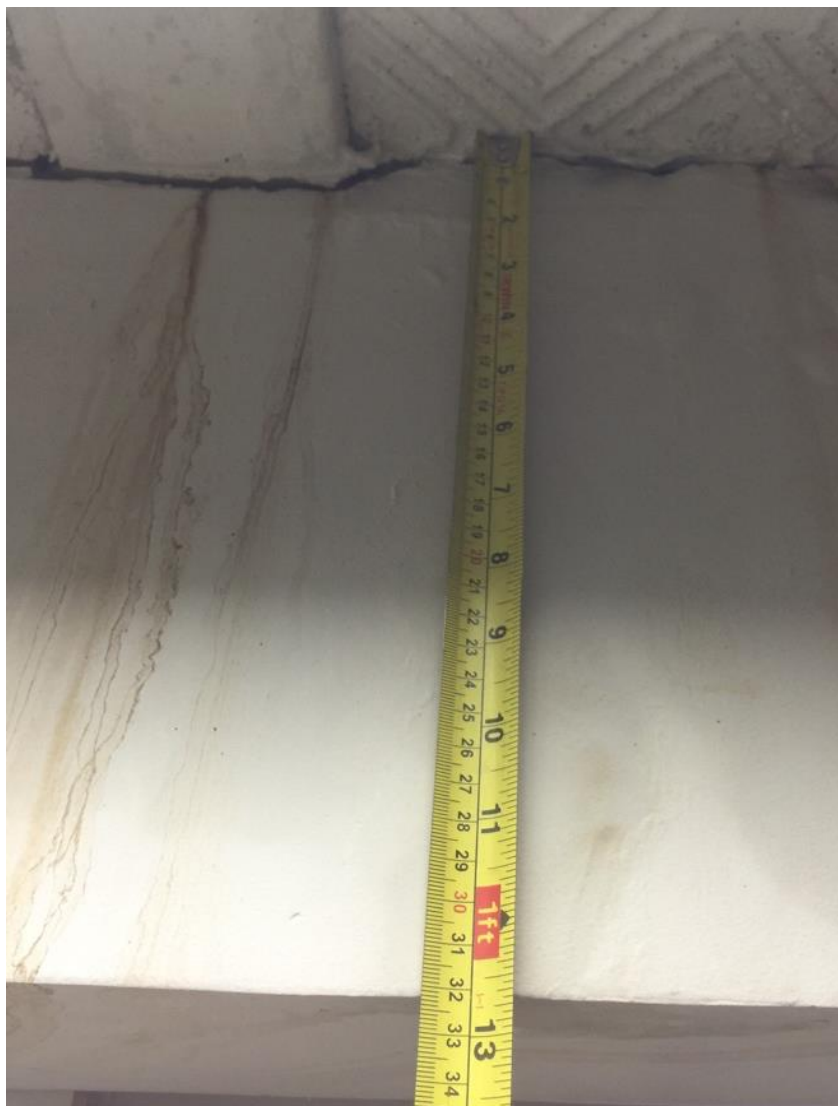
Figura 4 - Altura da viga V16 do Projeto estrutural pav. Cobertura no local

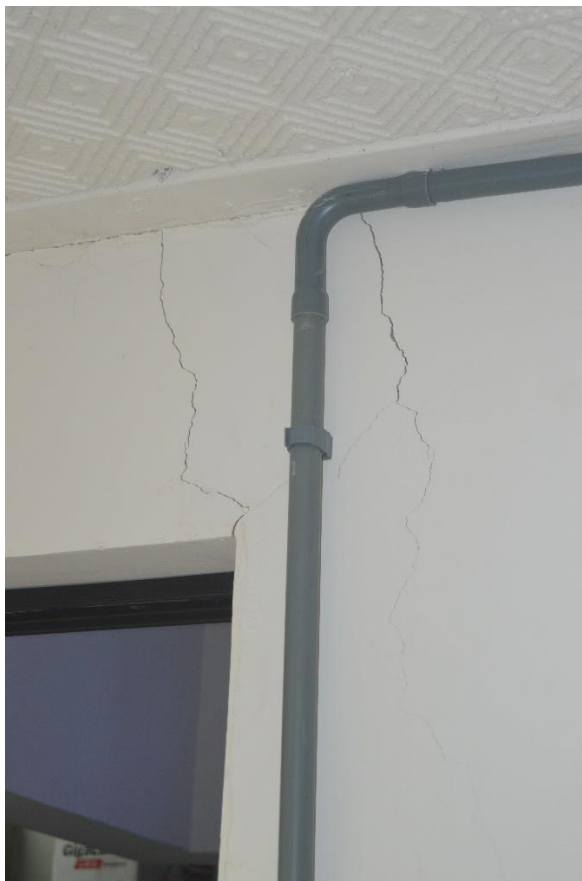
Figura 5 - Ampliação da CPD -Trincas no reboco

Por último, destaca-se as fissuras observadas nas Figura 5 e Figura 6. Analisando as formas do pavimento cobertura (ver Figura 36 e Figura 40) verifica-se que o executor seccionou a alvenaria existente a fim de “abrir” uma nova porta no trecho da ampliação da sala do CPD. Ao fazê-lo, o executor comprometeu a rigidez da parede de alvenaria, levando a formação das fissuras observadas no revestimento (reboco) da viga V21 do pavimento cobertura. A viga V21, não recebeu acréscimo de carga em decorrência da obra realizada, de tal forma que, não é razoável admitir que as fissuras observadas nas figuras 5 e 6 alcance a estrutura de concreto (a viga em si). Ademais, não se verifica fissuras ou trincas na alvenaria da fachada à frente da

viga V21, algo que deveria se esperar caso a V21 estivesse sofrendo deformação excessiva. Conclui-se por fim, que estas fissuras (das figuras 5 e 6) juntamente com as fissuras da Figura 16, são fissuras com tratamento superficial sem comprometimento da estrutura.

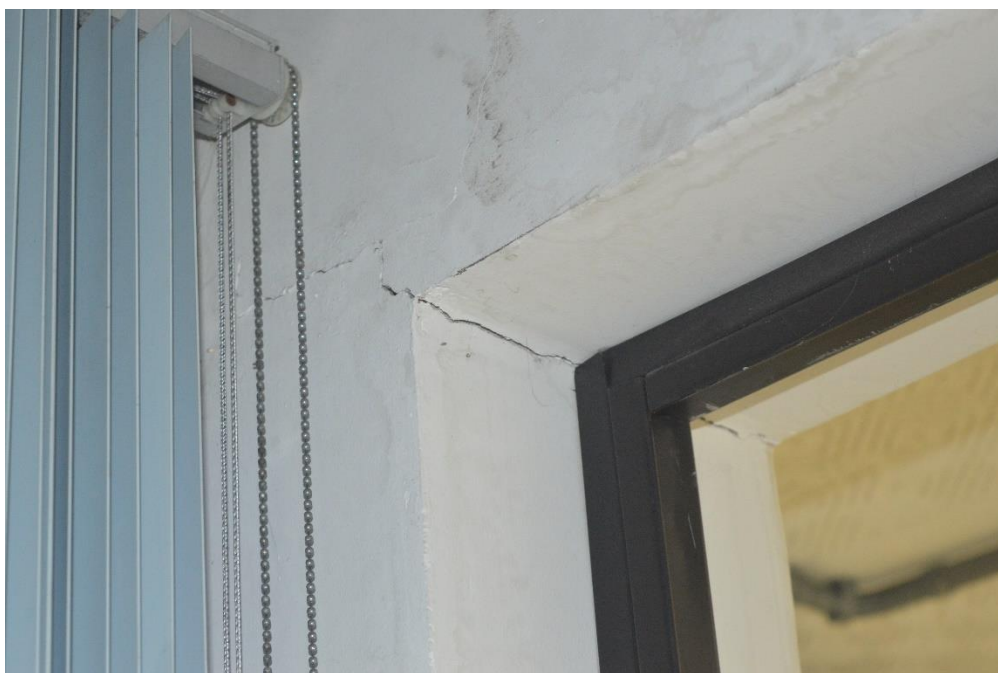
Figura 6 - Ampliação da CPD – Trincas no reboco

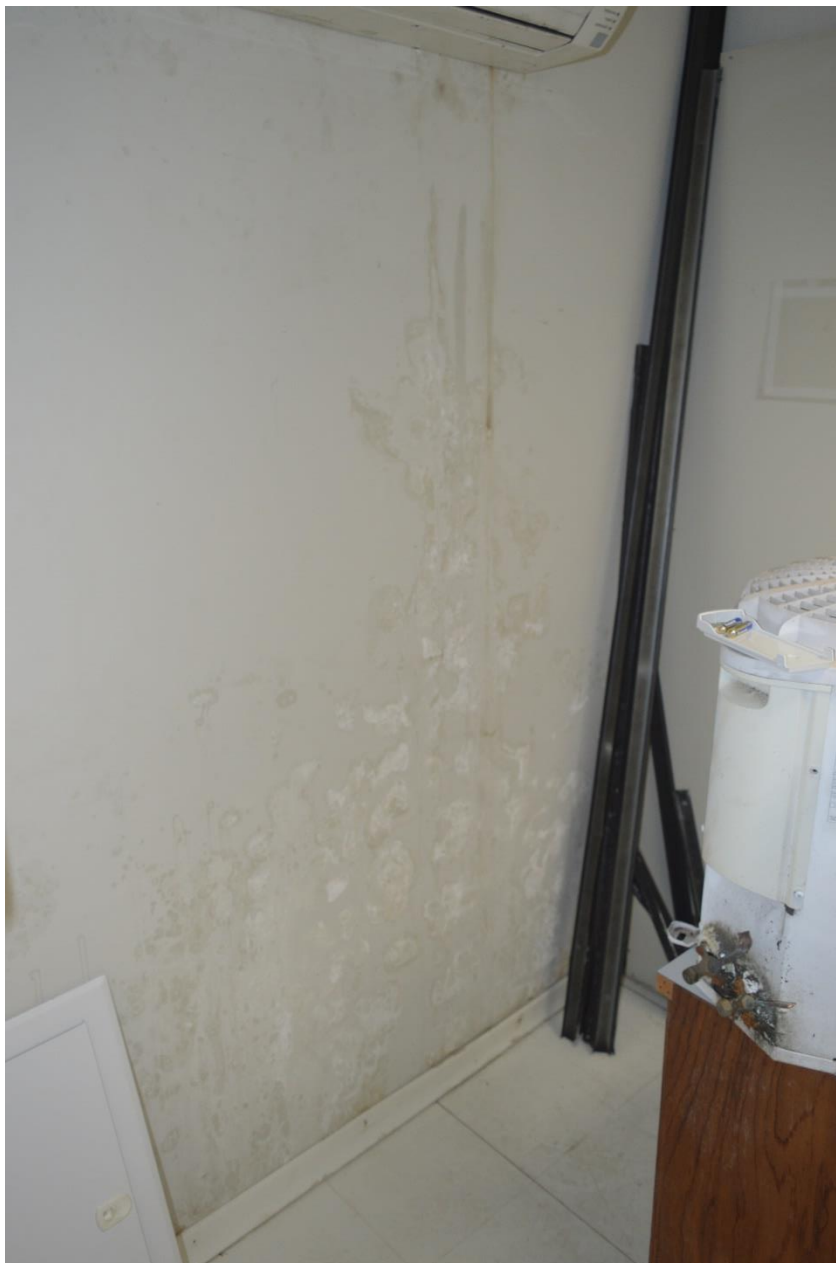
Figura 7 – Ampliação da CPD - Infiltrações da parede Externa

Quanto as infiltrações observadas nas Figura 7, Figura 8 e Figura 9, é evidente a falha grosseira na execução do dreno do ar-condicionado e instalação da linha frigorígena entre a máquina e a condensadora. Observa-se um furo aparente na fachada (ver Figura 8) por onde entra água da chuva provocando toda a infiltração.

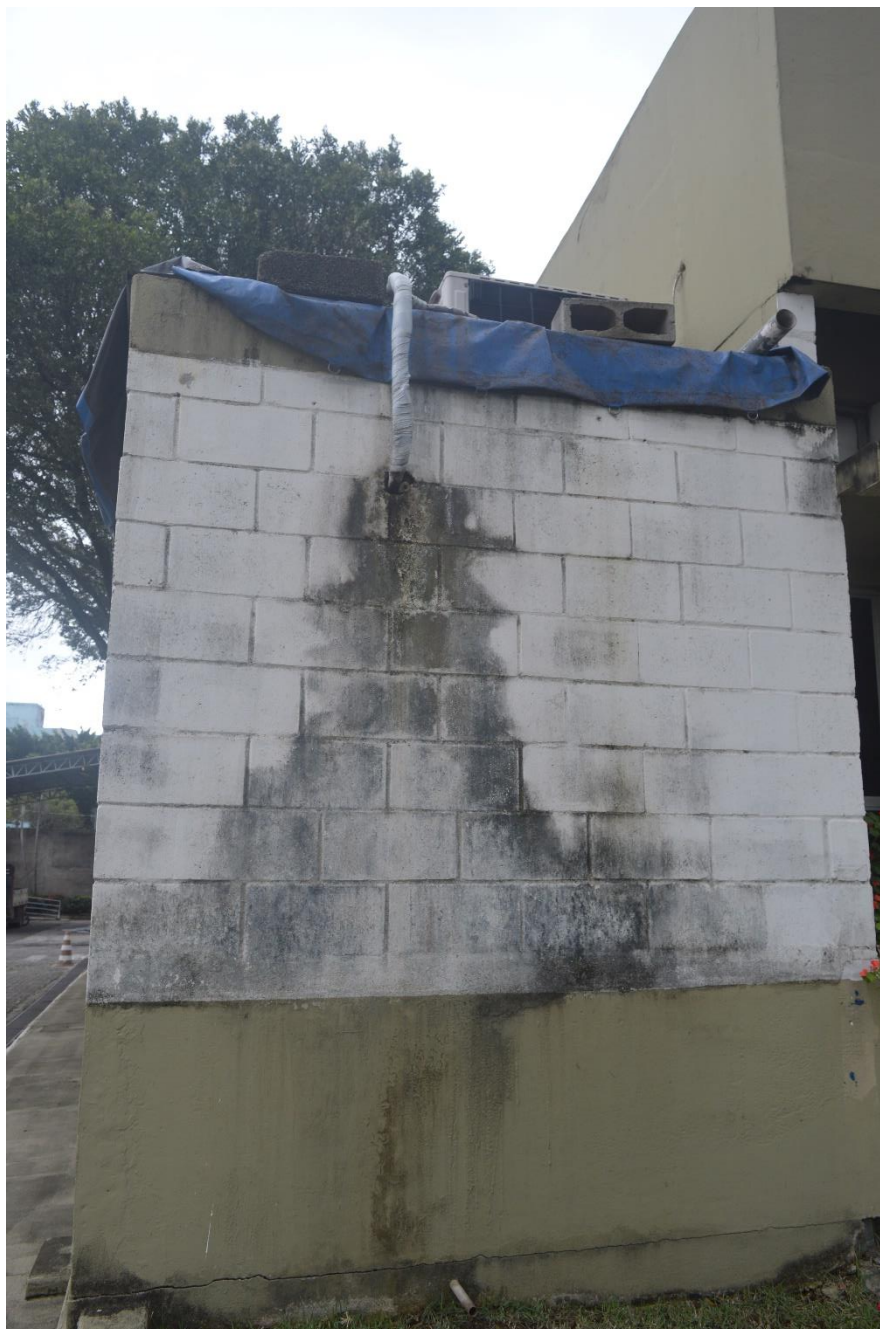
Figura 8 - Ampliação do CPD - Parede da Fachada – Infiltrações da Parede Externa – Dreno do Ar-Condicionado incorretamente instalação.

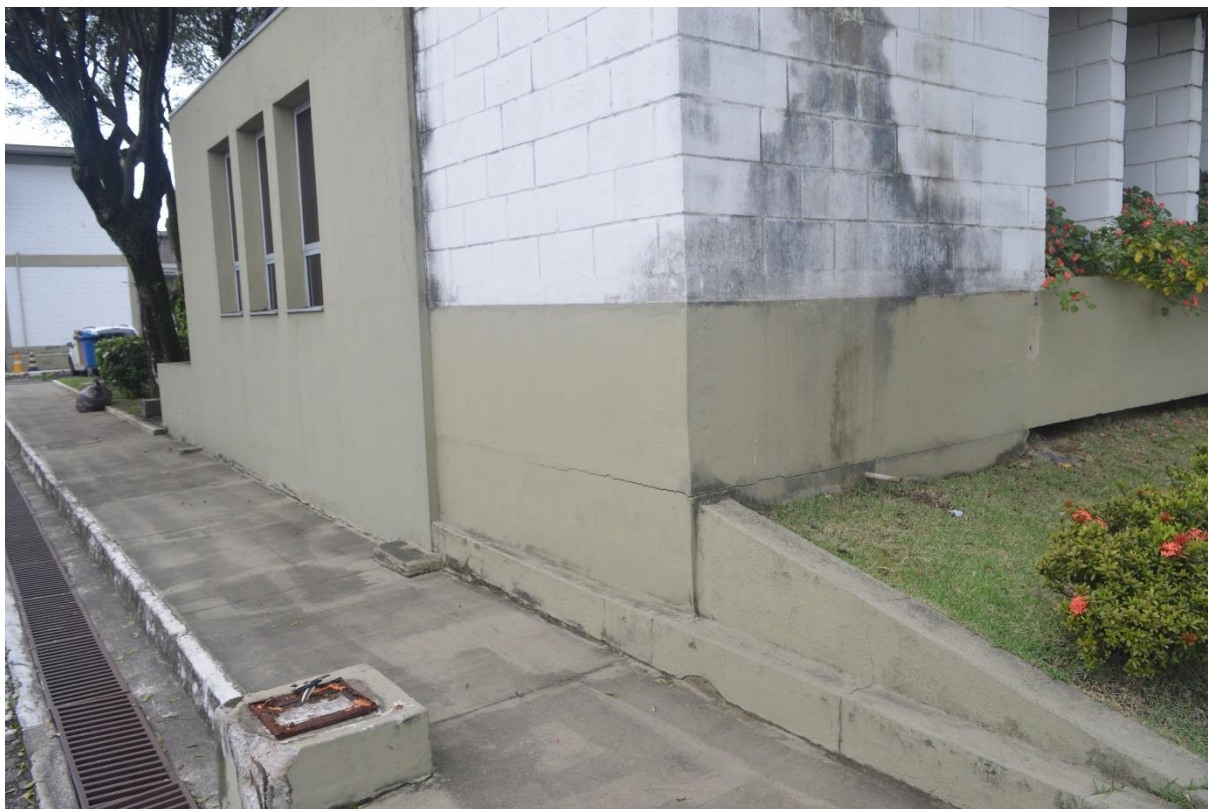
Figura 9 - Ampliação do CPD - Parede Externa – Fachada – Trinca – Descolamento da estrutura inferior assente sobre solo.

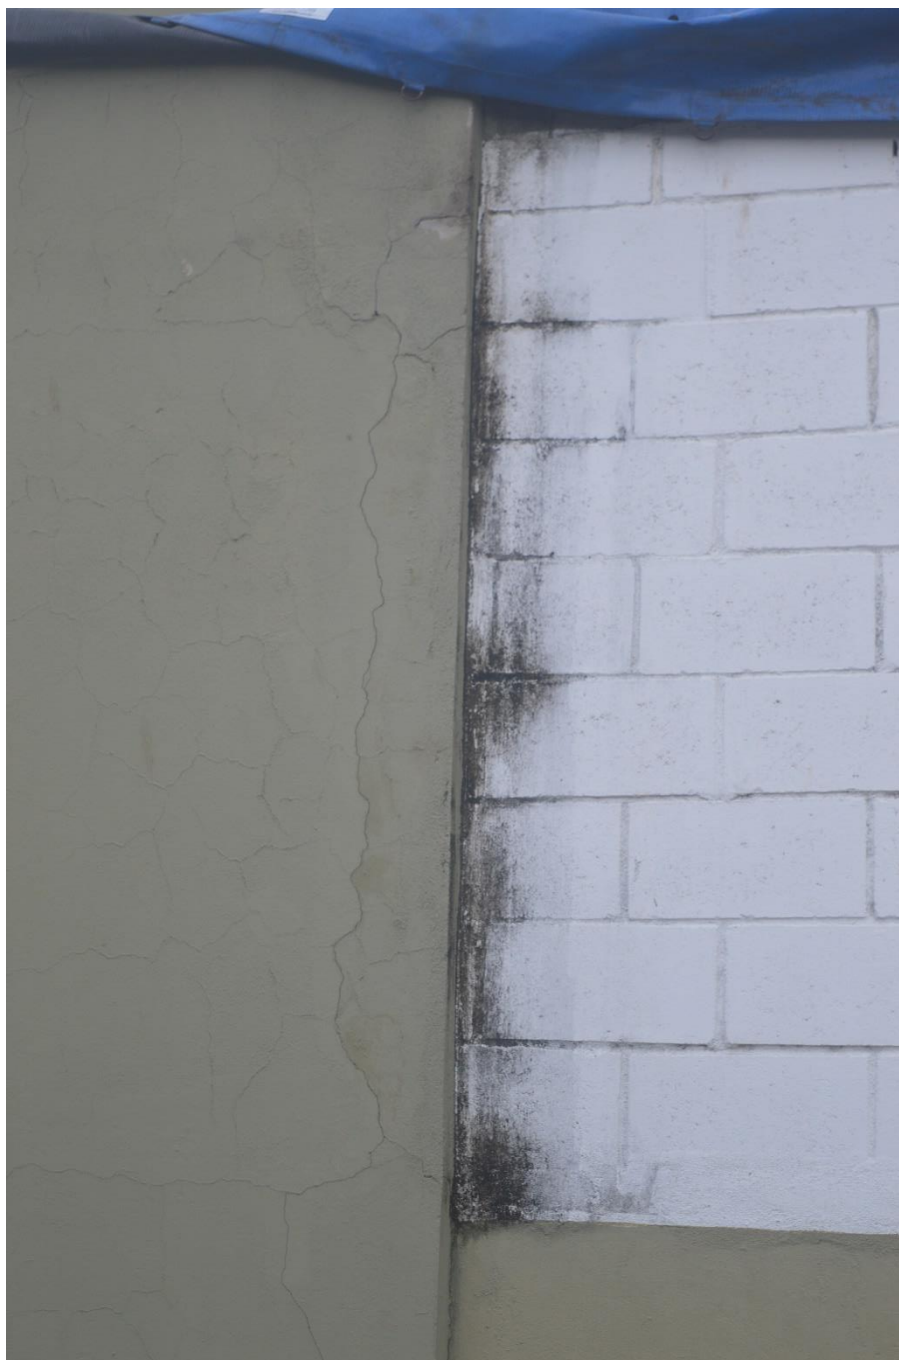
Figura 10 - Ampliação do CPD - Parede Externa Fachada Lateral – Infiltrações e Fissuras – Falha/Ausência de junta de dilatação entre alvenaria nova e existente.

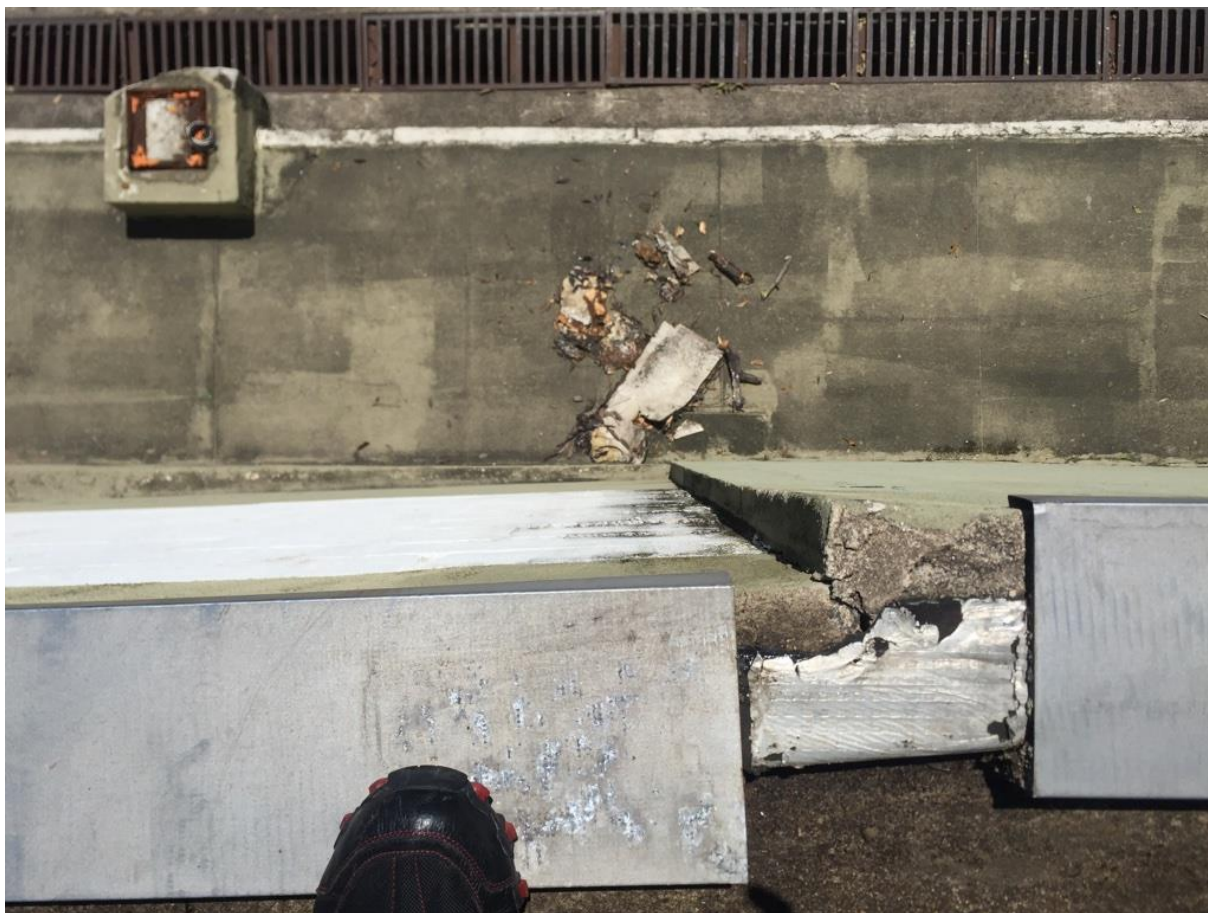
Figura 11 - Falha/Ausência de Chapim na interface entre a estrutura nova e a existente ocasionando as infiltrações.

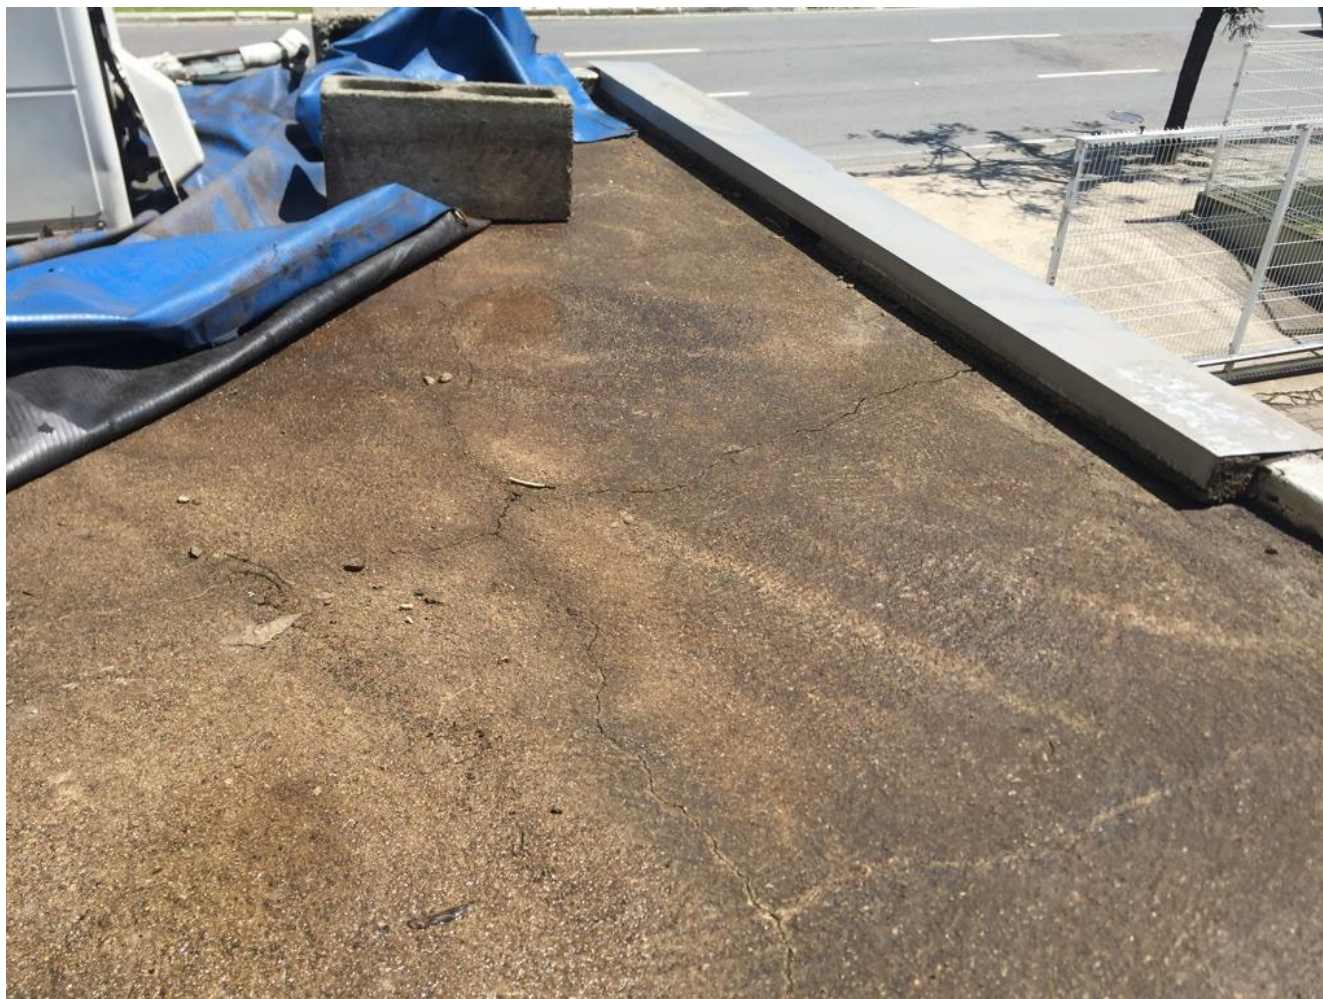
Figura 12 - Fissuras generalizadas da proteção mecânica da nova laje e da existente.

Aliado a isto, verifica-se ainda uma proteção mecânica (argamassa de contra-piso) ou confeccionada com materiais de baixa qualidade, ou confeccionada com um traço incorreto. Pois a mesma, encontra-se em processo de segregação conforme se observa da Figura 14 e com fissuras aleatórias e generalizadas, típica de variação térmica, isto é, dilatação térmica (ver Figura 12).

Dada a condição da argamassa existente na cobertura da sala do CPD, as fissuras generalizadas e a segregação do cimento (ver Figura 12 a Figura 14) propõem a retirada de toda a camada de proteção mecânica da manta asfáltica.

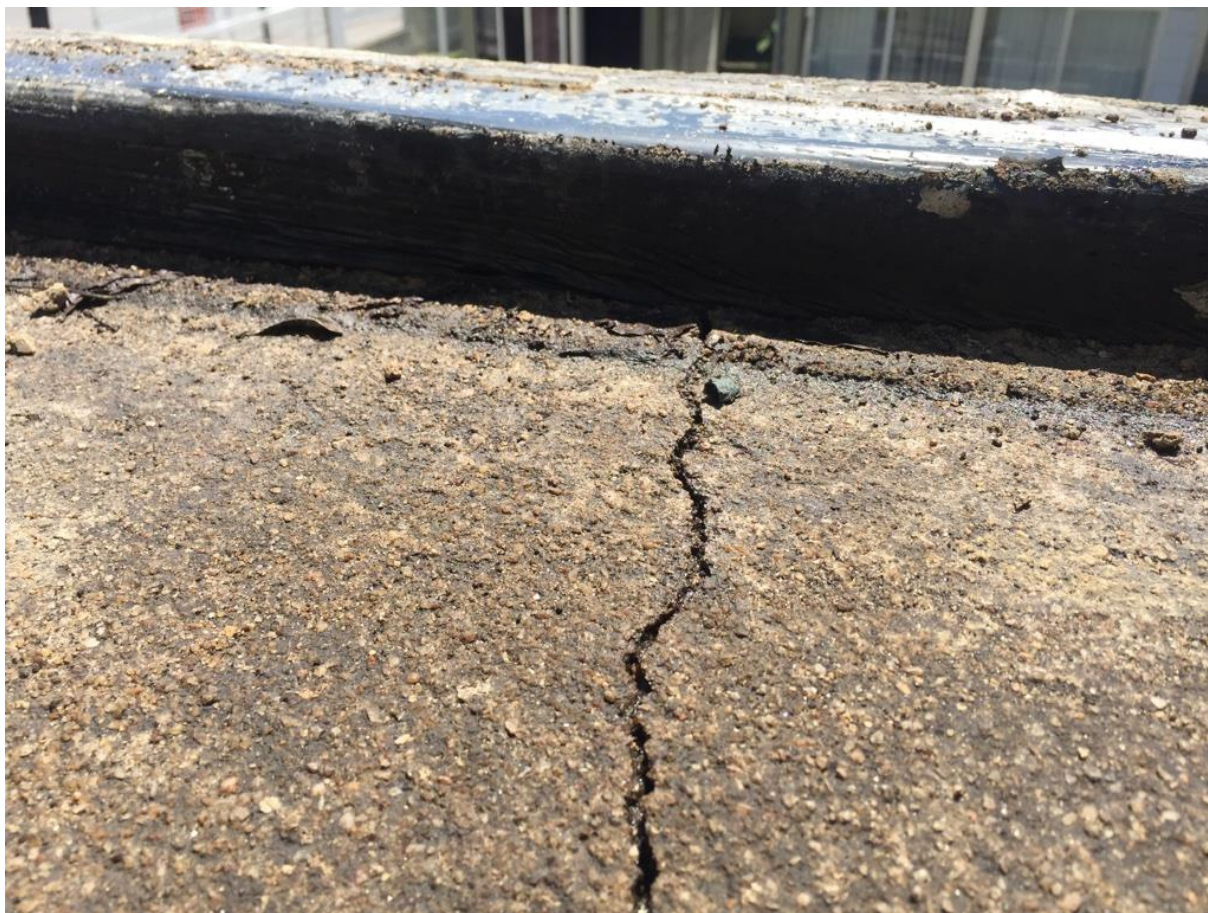
Figura 13 - Trinca na proteção mecânica da laje de cobertura – Ponto de infiltração

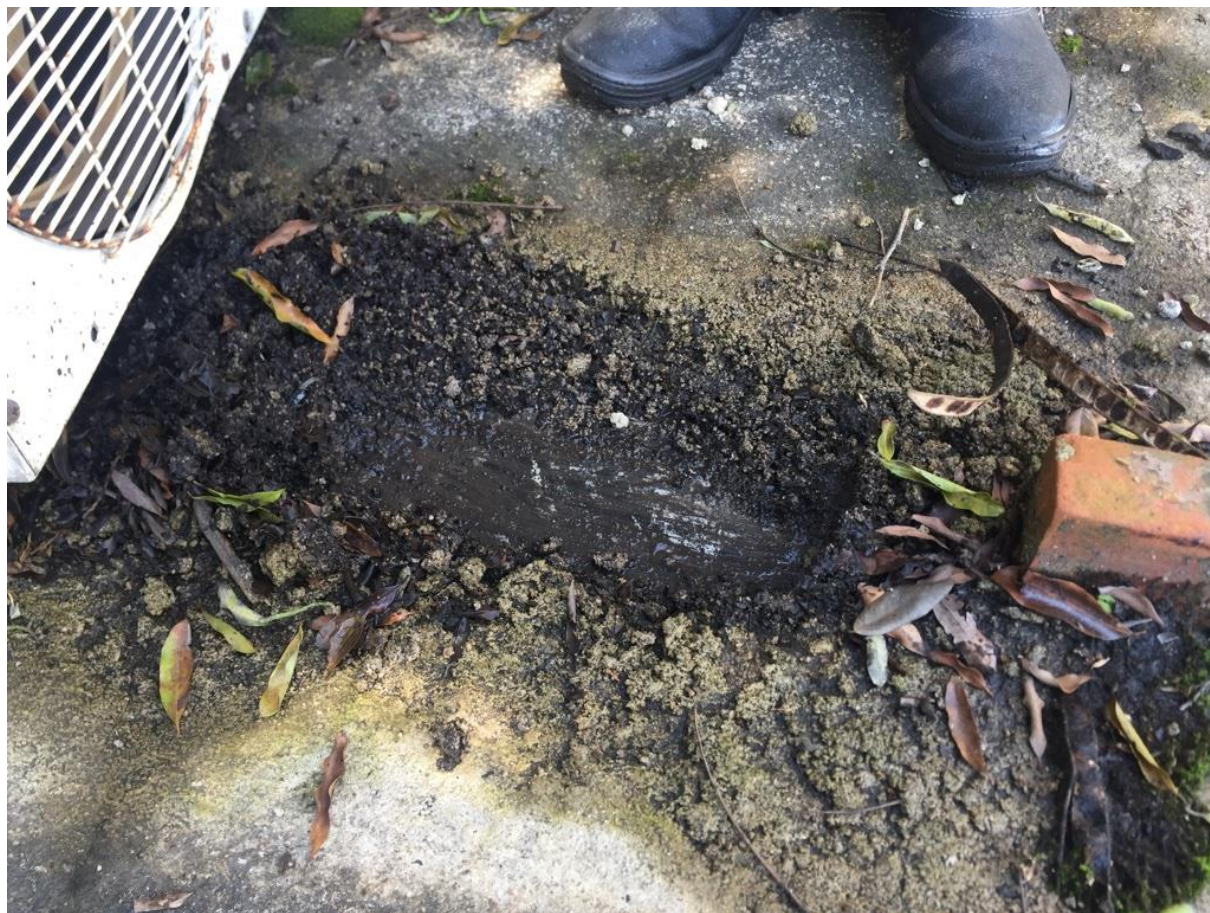
Figura 14 - Segregação da argamassa da proteção mecânica

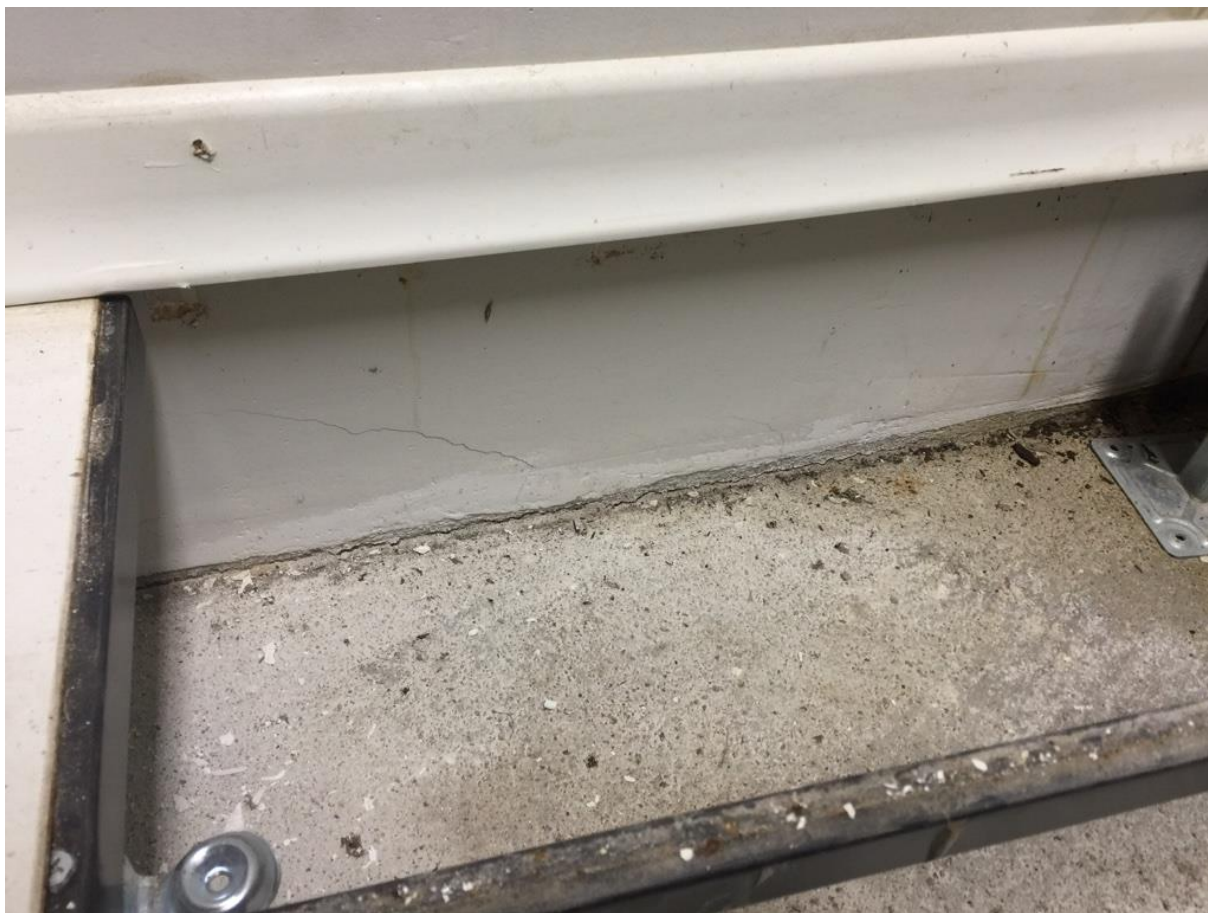
Figura 15 - Fissura na interface cinta – Laje de piso nova (radier) – Ausência de junta física com preenchimento de selante.

está contido dentro do perímetro delimitado pelas vigas, V16, V18, V23 e V26 do pavimento térreo, além de parte da laje L1 (apoio da jardineira existente que foi mantida). A Figura 15, mostra a fissura que se formou na interface entre a laje nova (radier) e as cintas perimetrais. A ausência de uma junta de encontro preenchida com isopor e selada com mastique, por si só, já configura na visão do autor, um erro construtivo. Esta fissura é uma não-conformidade que possibilita a ascensão de umidade proveniente do solo.

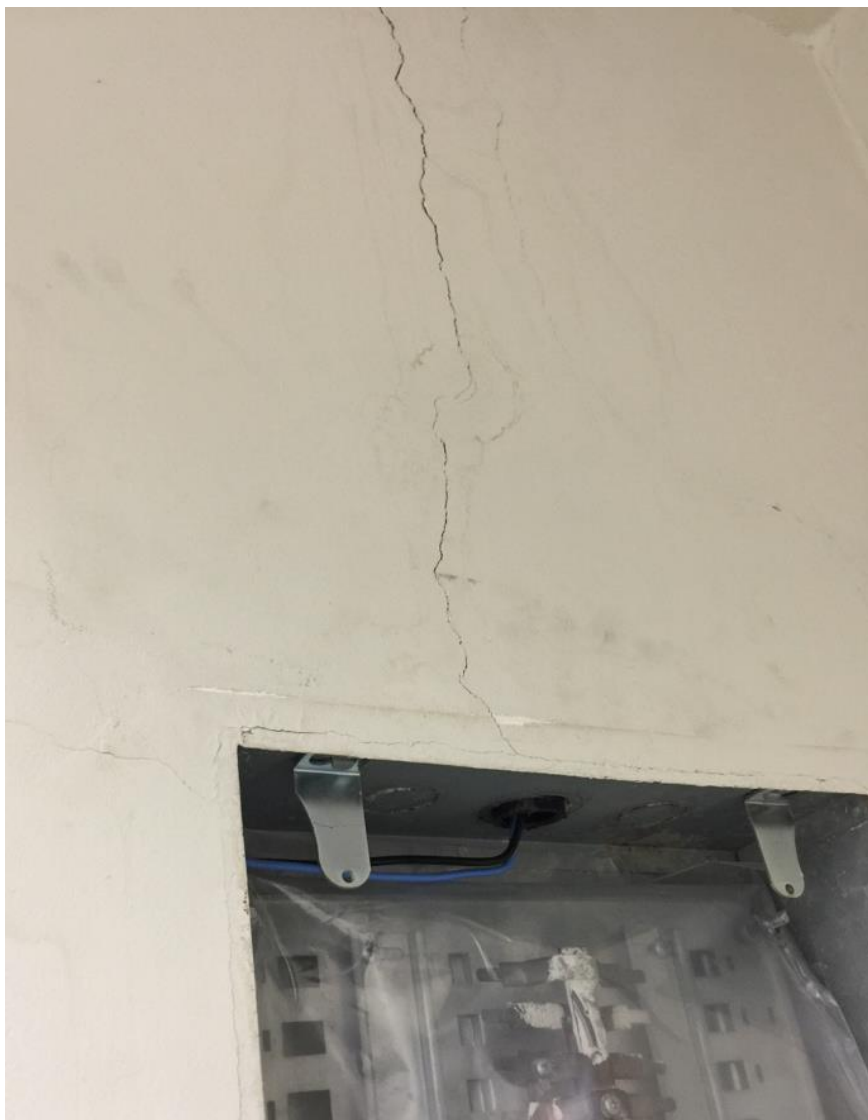
Figura 16 - Fissura na alvenaria na direção do rasgo para instalação de eletroduto.

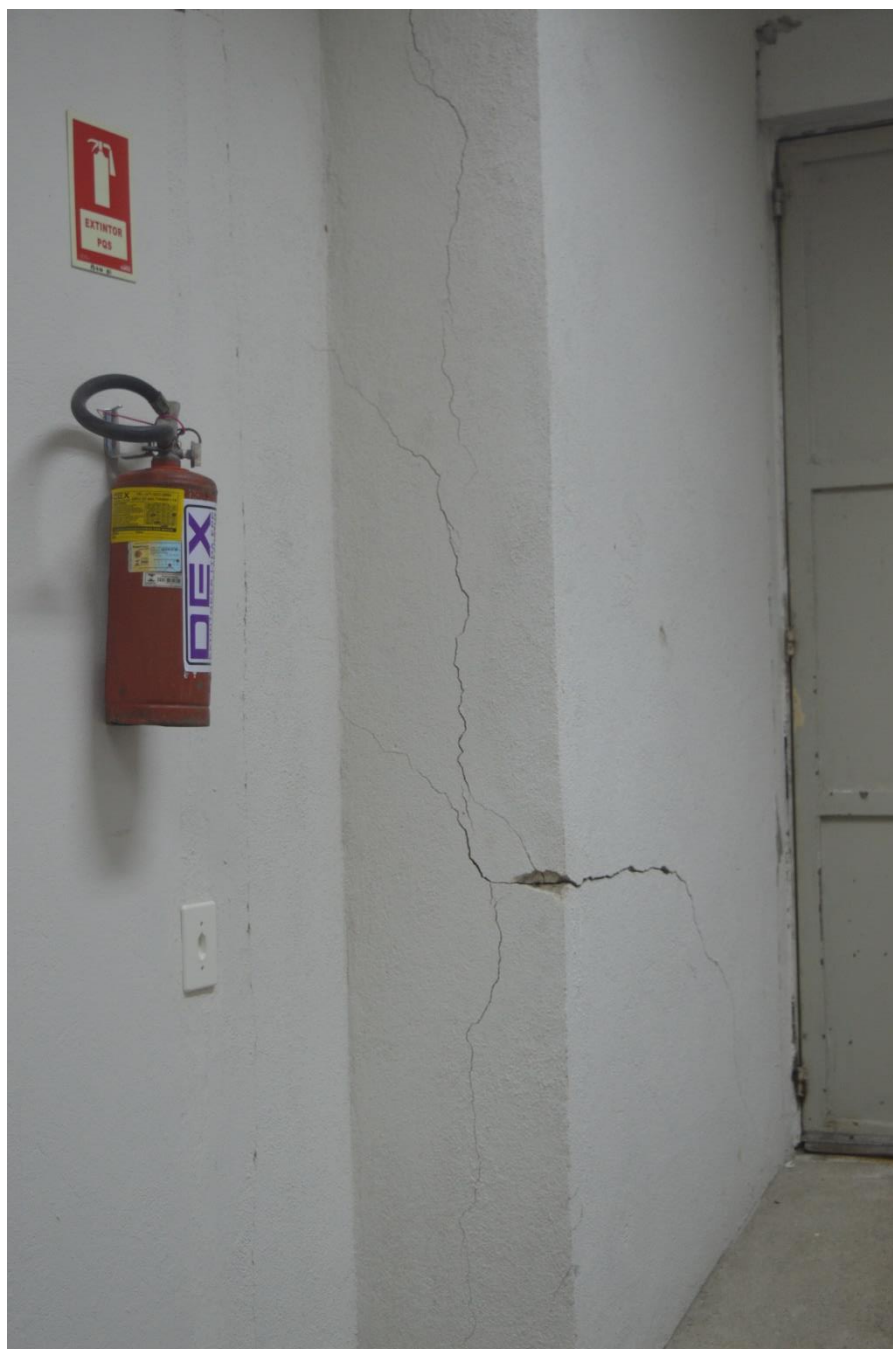
Figura 17 - Depósito Anexo - Trincas e fissuras na alvenaria

A análise conjunta das patologias identificadas nas Figura 17 a Figura 21, com a descrição do relatório para a estrutura do depósito (Figura 52 e Figura 53), aponta como provável causa das patologias identificadas, a ocorrência de recalque diferencial da estrutura. Destaca-se as fissuras inclinadas e fissuras ligando as aberturas na alvenaria (básculas) nas Figura 17, Figura 18 e Figura 20, típicas de recalque diferencial, como representado esquematicamente na Figura 54 abaixo.

- Aplicação de massa corrida e pintura de todas as paredes internas do Depósito Anexo, que apresentam fissuras.

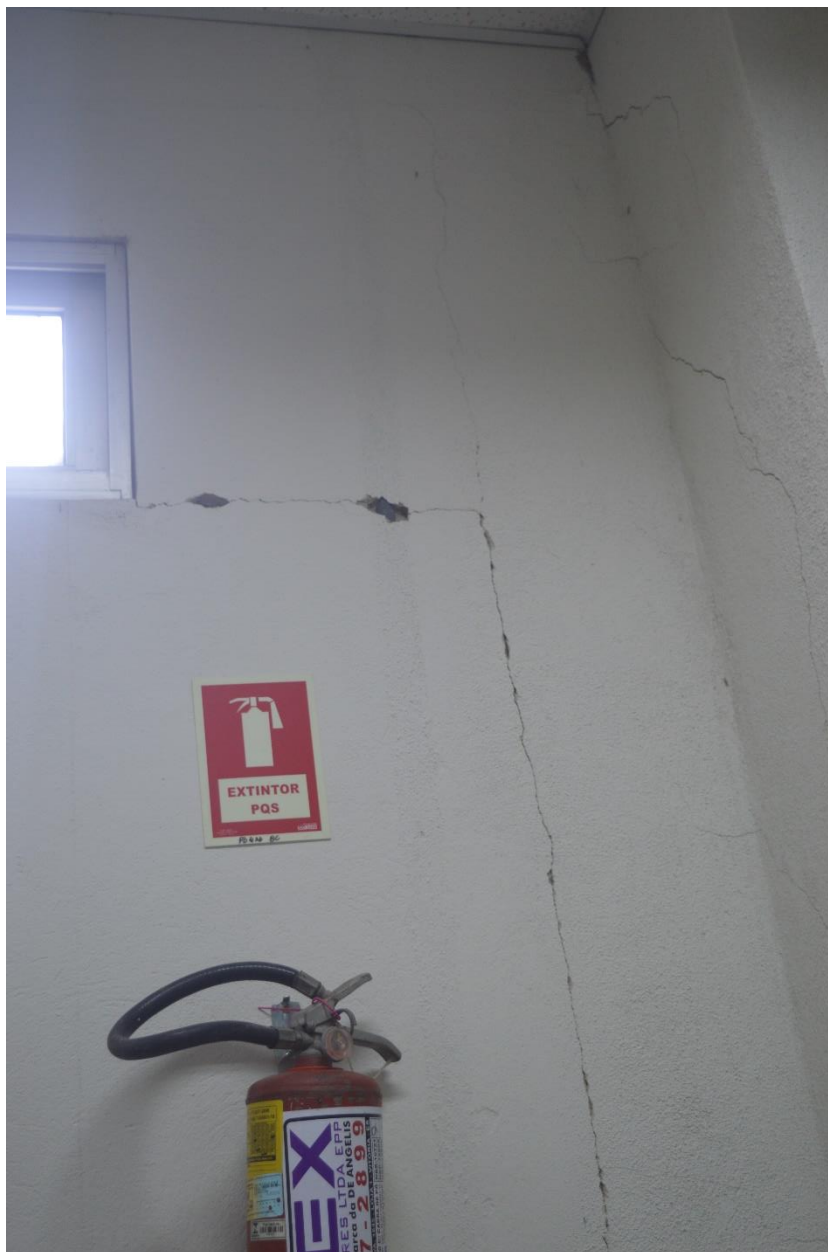
Figura 18 - Depósito Anexo - Trincas horizontal/vertical adjacente a báscula

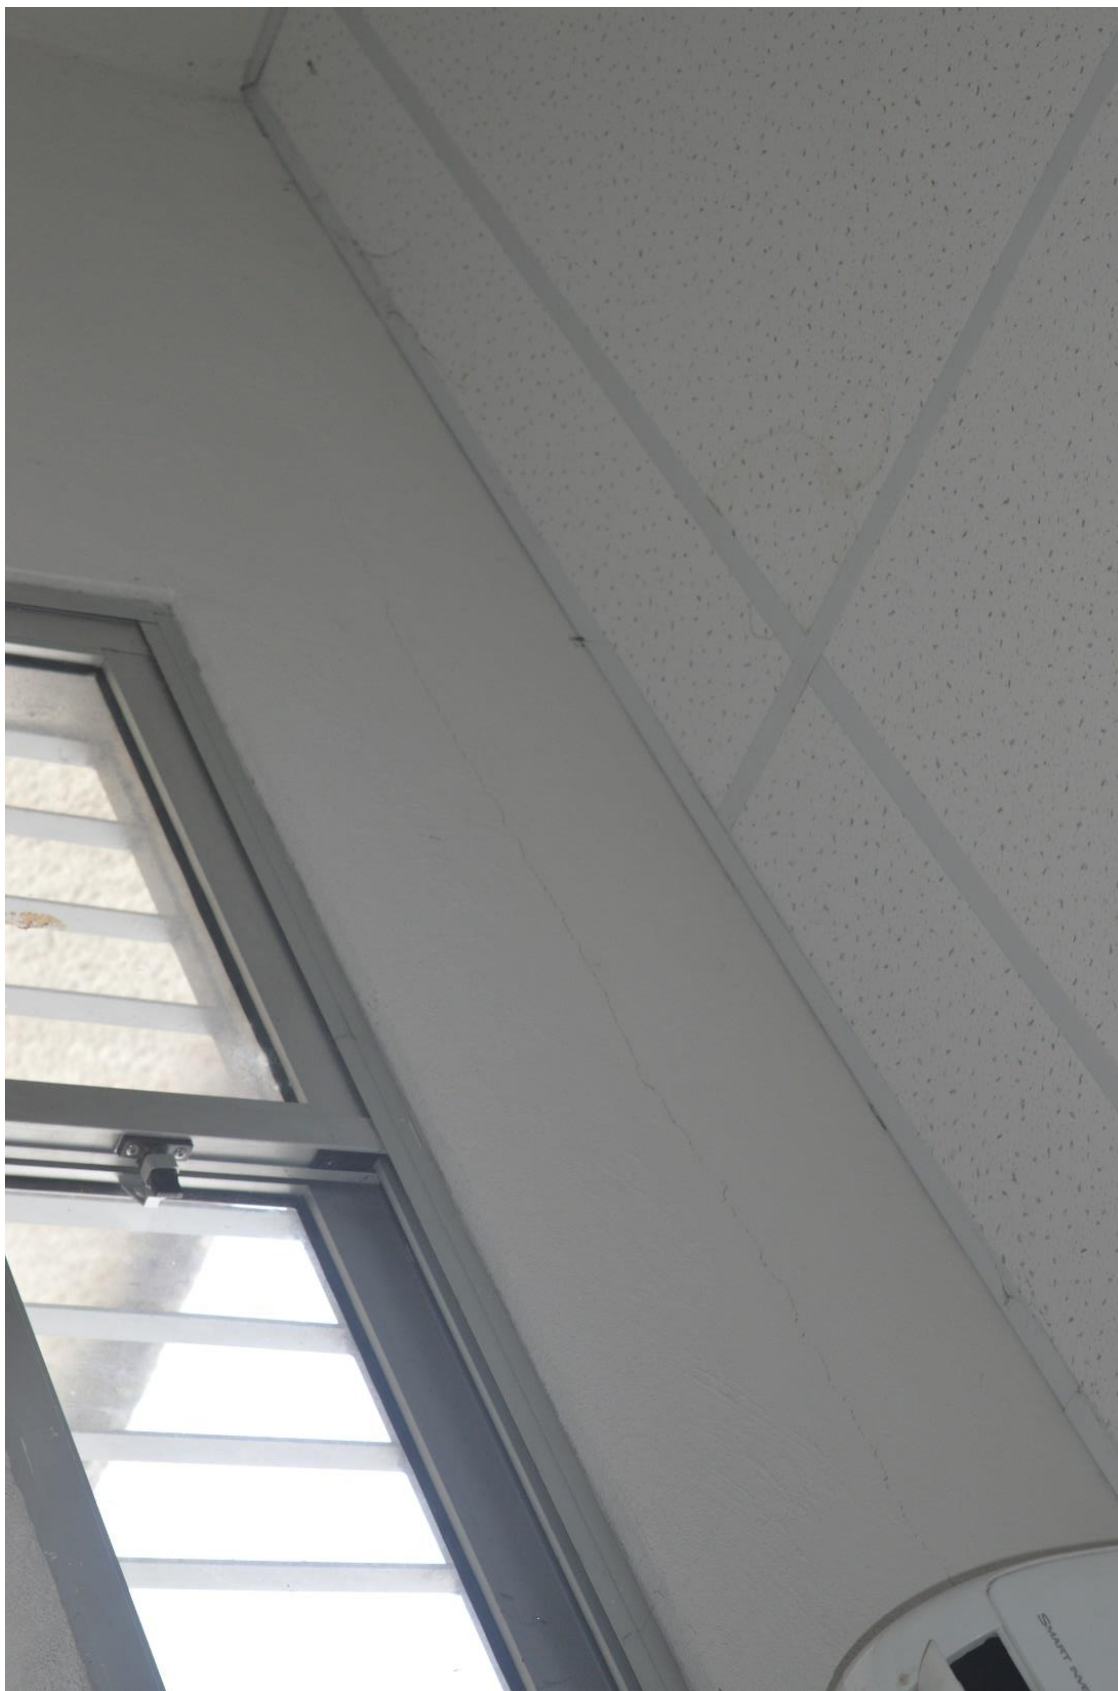
Figura 19 - Depósito Anexo - Fissura horizontal acima do vão das básculas
