**DECK CONSTRUTORA E INCOPORADORA LTDA**

**LAUDO TÉCNICO E ANÁLISE DO PROJETO ESTRUTURAL  
E DE FUNDAÇÕES**

**ENG. MSc. LEONARDO ALMEIDA FEITOSA**

**SERRA  
DEZEMBRO/2018**

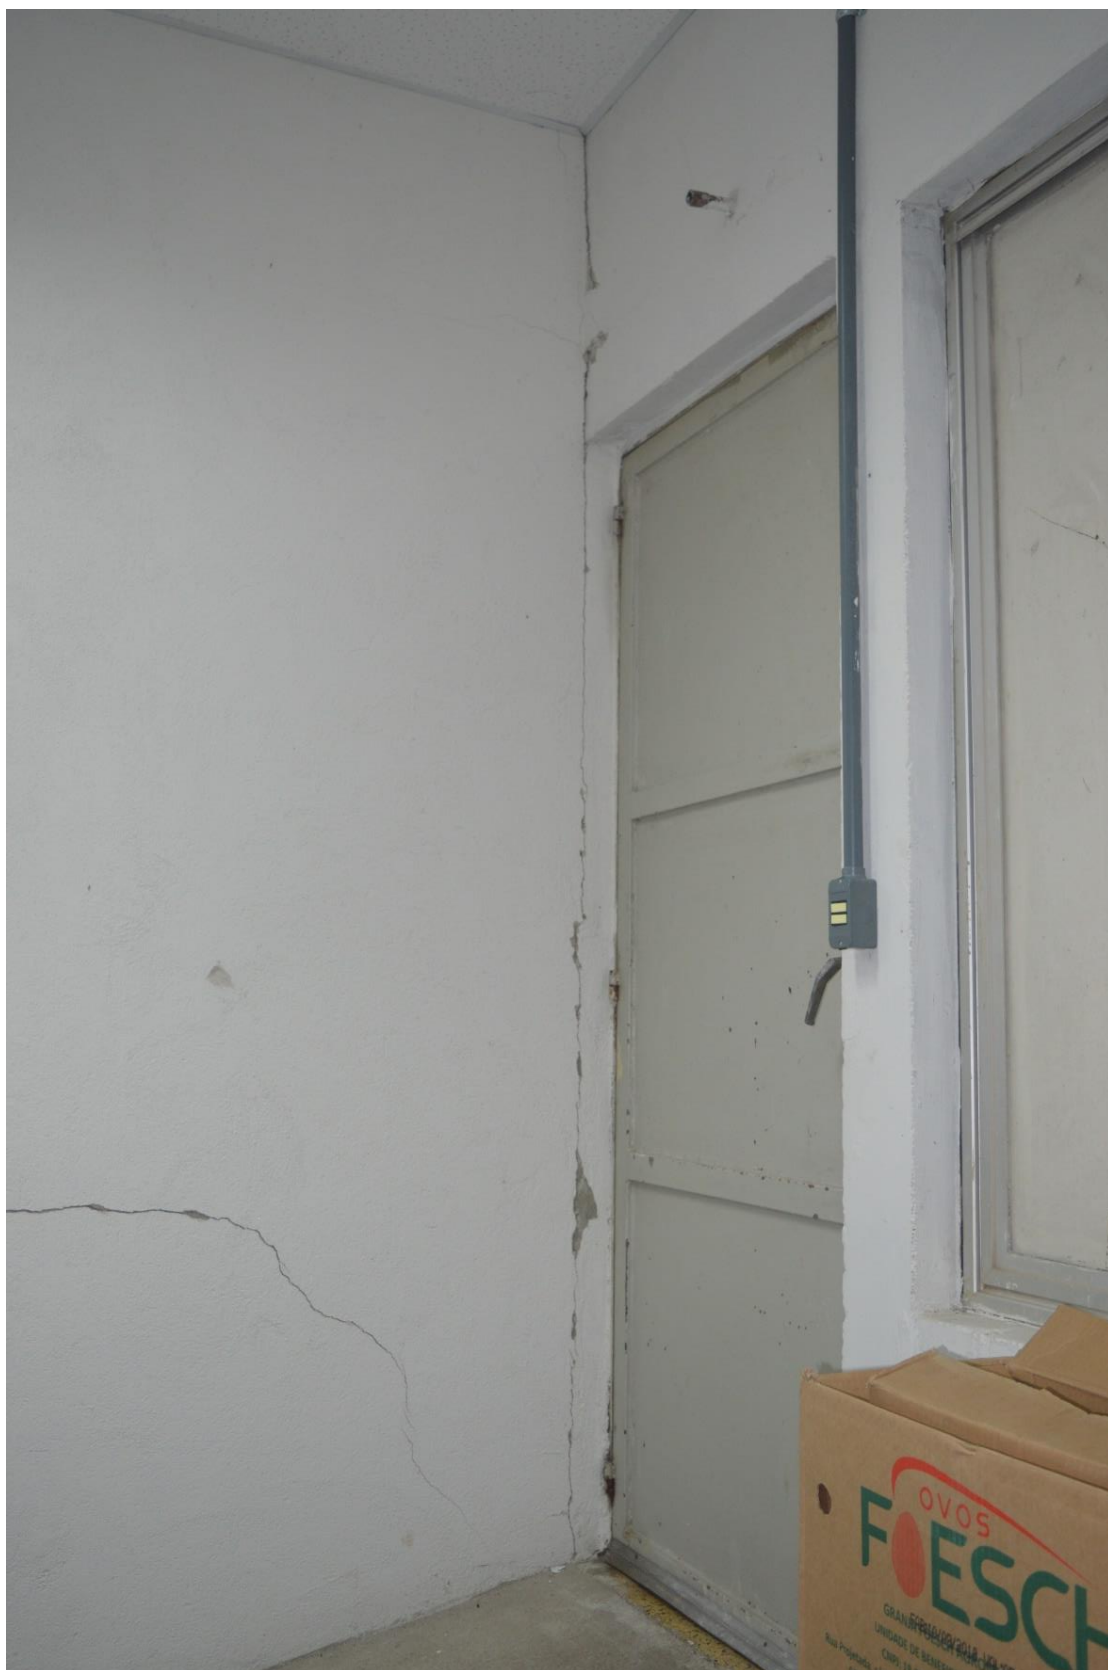
Figura 20 - Depósito Anexo - Trincas e fissuras –Trincas inclinadas e trinca na interface entre a alvenaria nova e existente.

A análise conjunta das patologias identificadas nas Figura 17 a Figura 21, com a descrição do relatório para a estrutura do depósito (Figura 52 e Figura 53), aponta como provável causa das patologias identificadas, a ocorrência de recalque diferencial da estrutura. Destaca-se as fissuras inclinadas e fissuras ligando as aberturas na alvenaria (básculas) nas Figura 17, Figura 18 e Figura 20, típicas de recalque diferencial, como representado esquematicamente na Figura 54 abaixo.

- Aplicação de massa corrida e pintura de todas as paredes internas do Depósito Anexo, que apresentam fissuras.

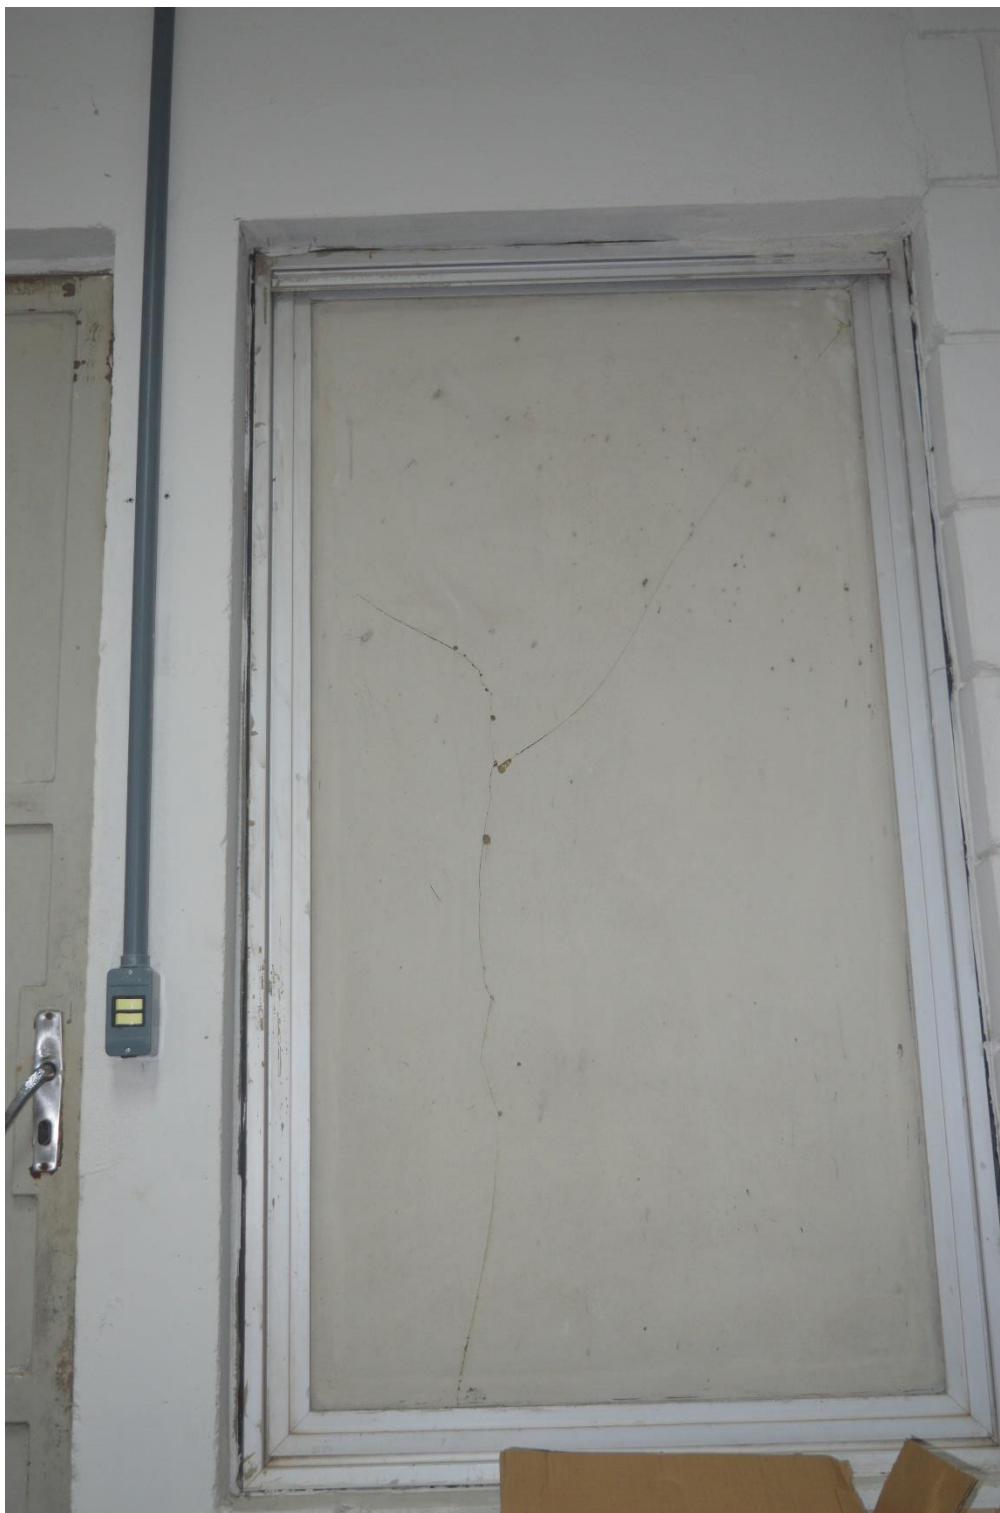
Figura 21 - Depósito Anexo - Trinca no vidro da janela – Janela e Porta Empenadas.

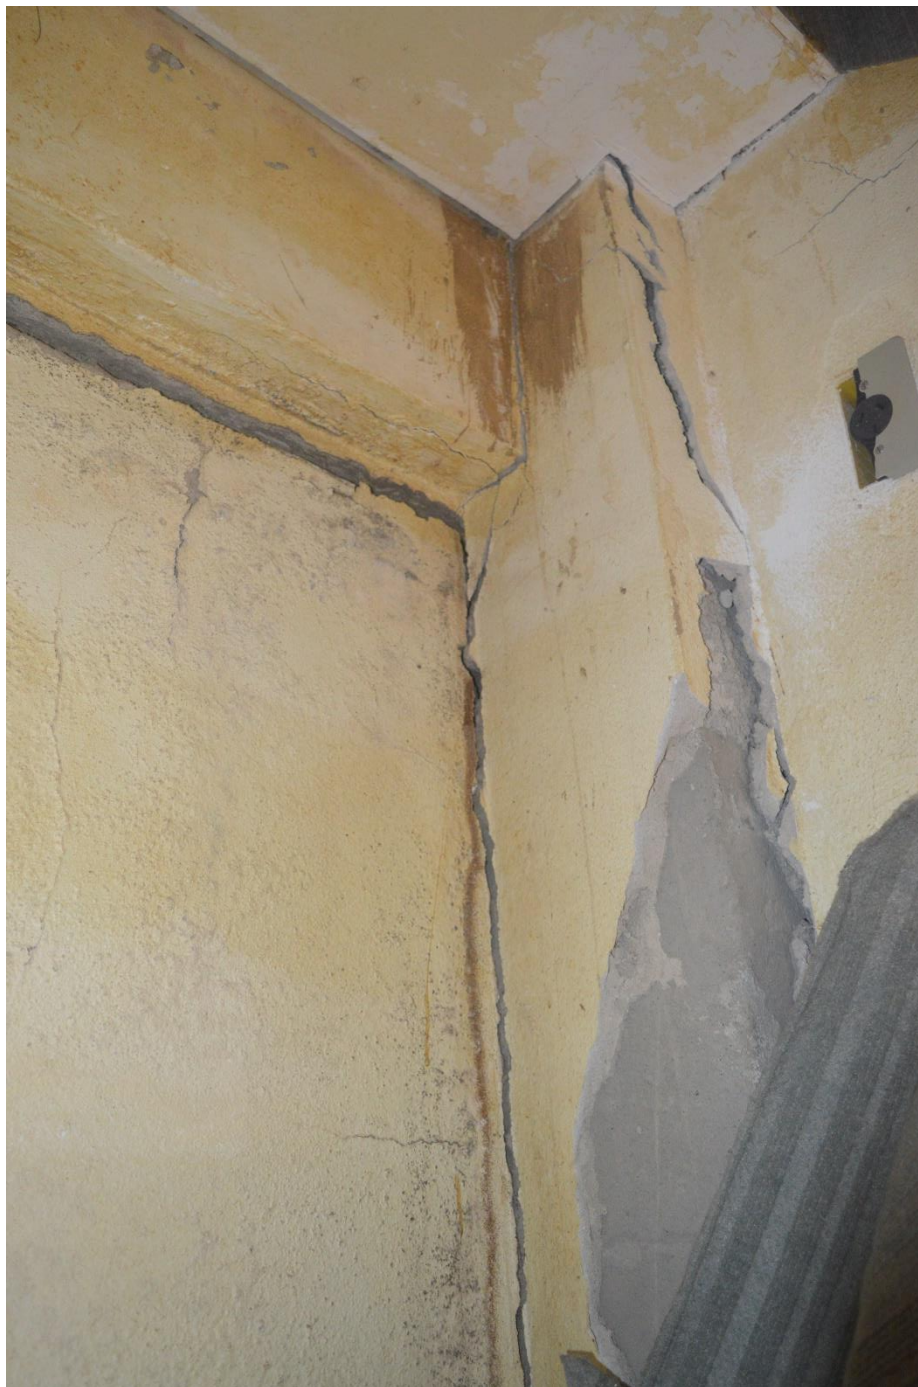
Figura 22 - Prédio Anexo - Trincas no pilar e descolamento do painel de alvenaria

Considerando as imagens do projeto estrutural (Figura 59 à Figura 62) além das trincas e fissuras observadas na região do auditório do prédio em anexo (Figura 22 à Figura 35) entende-se ter havido uma ruptura do sistema sapata-solo, por flexo-compressão excessiva, isto é, a sapata está transmitindo ao solo uma solicitação (tensão solicitante) superior a tensão admissível do mesmo.

Tal ruptura do sistema sapata-solo (ruptura por punção em solo mole) caracteriza-se na prática como um recalque excessivo da sapata, levando a formação das trincas e fissuras observadas no pilar, o descolamento do quadro de alvenaria adjacente ao pilar recalcado (Figura 22 e Figura 23), as fissuras verticais nas alvenarias da fachada (Figura 28 a Figura 33).

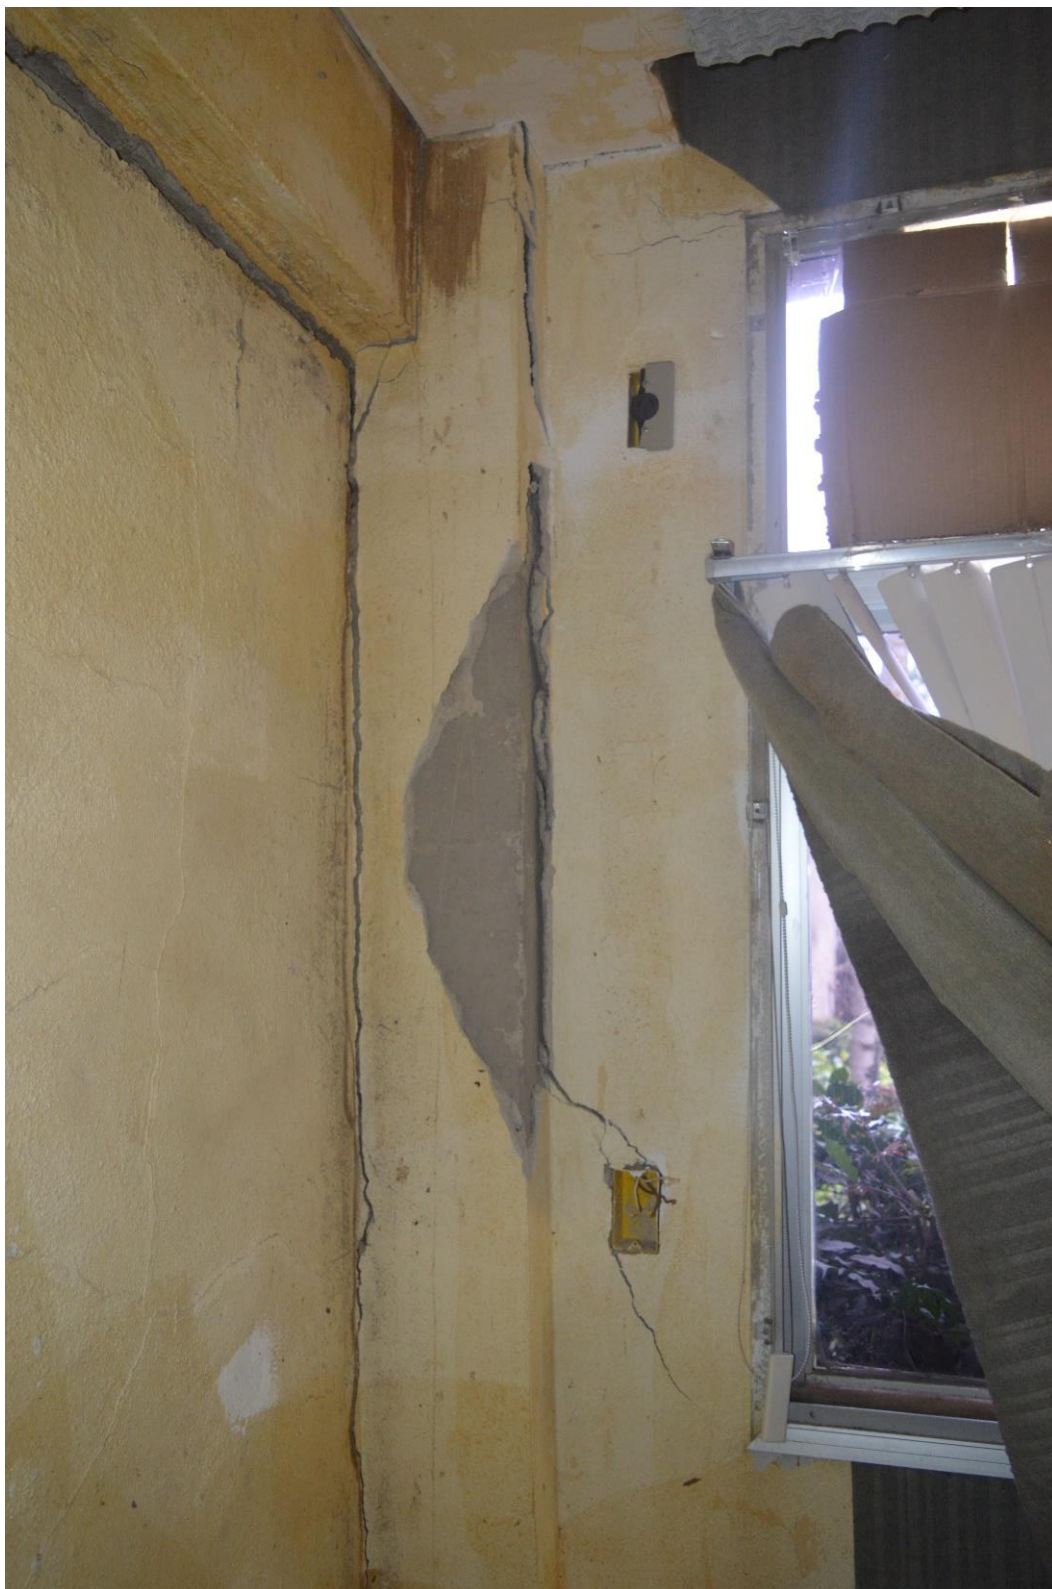
Figura 23 - Prédio Anexo - Trincas no Pilar - Descolamento da alvenaria-trincas da alvenaria – Observar que a viga apoia-se parcialmente no pilar

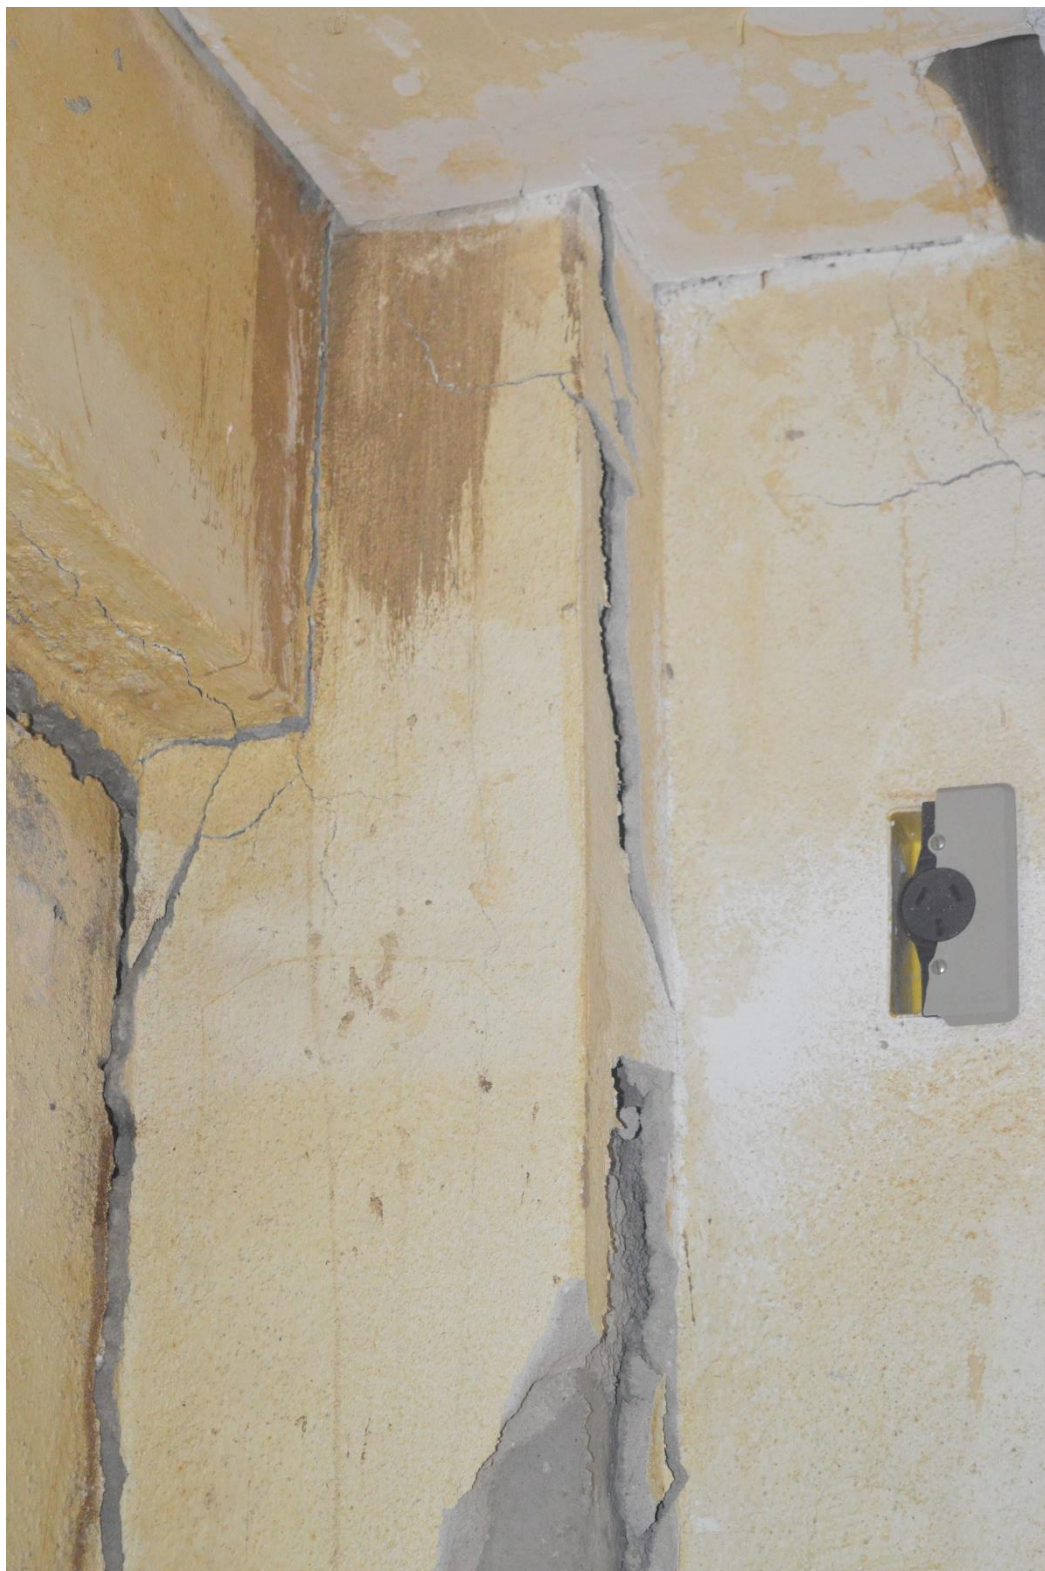
Figura 24 - Prédio Anexo - Trincas no Pilar - Descolamento da alvenaria - Ampliado

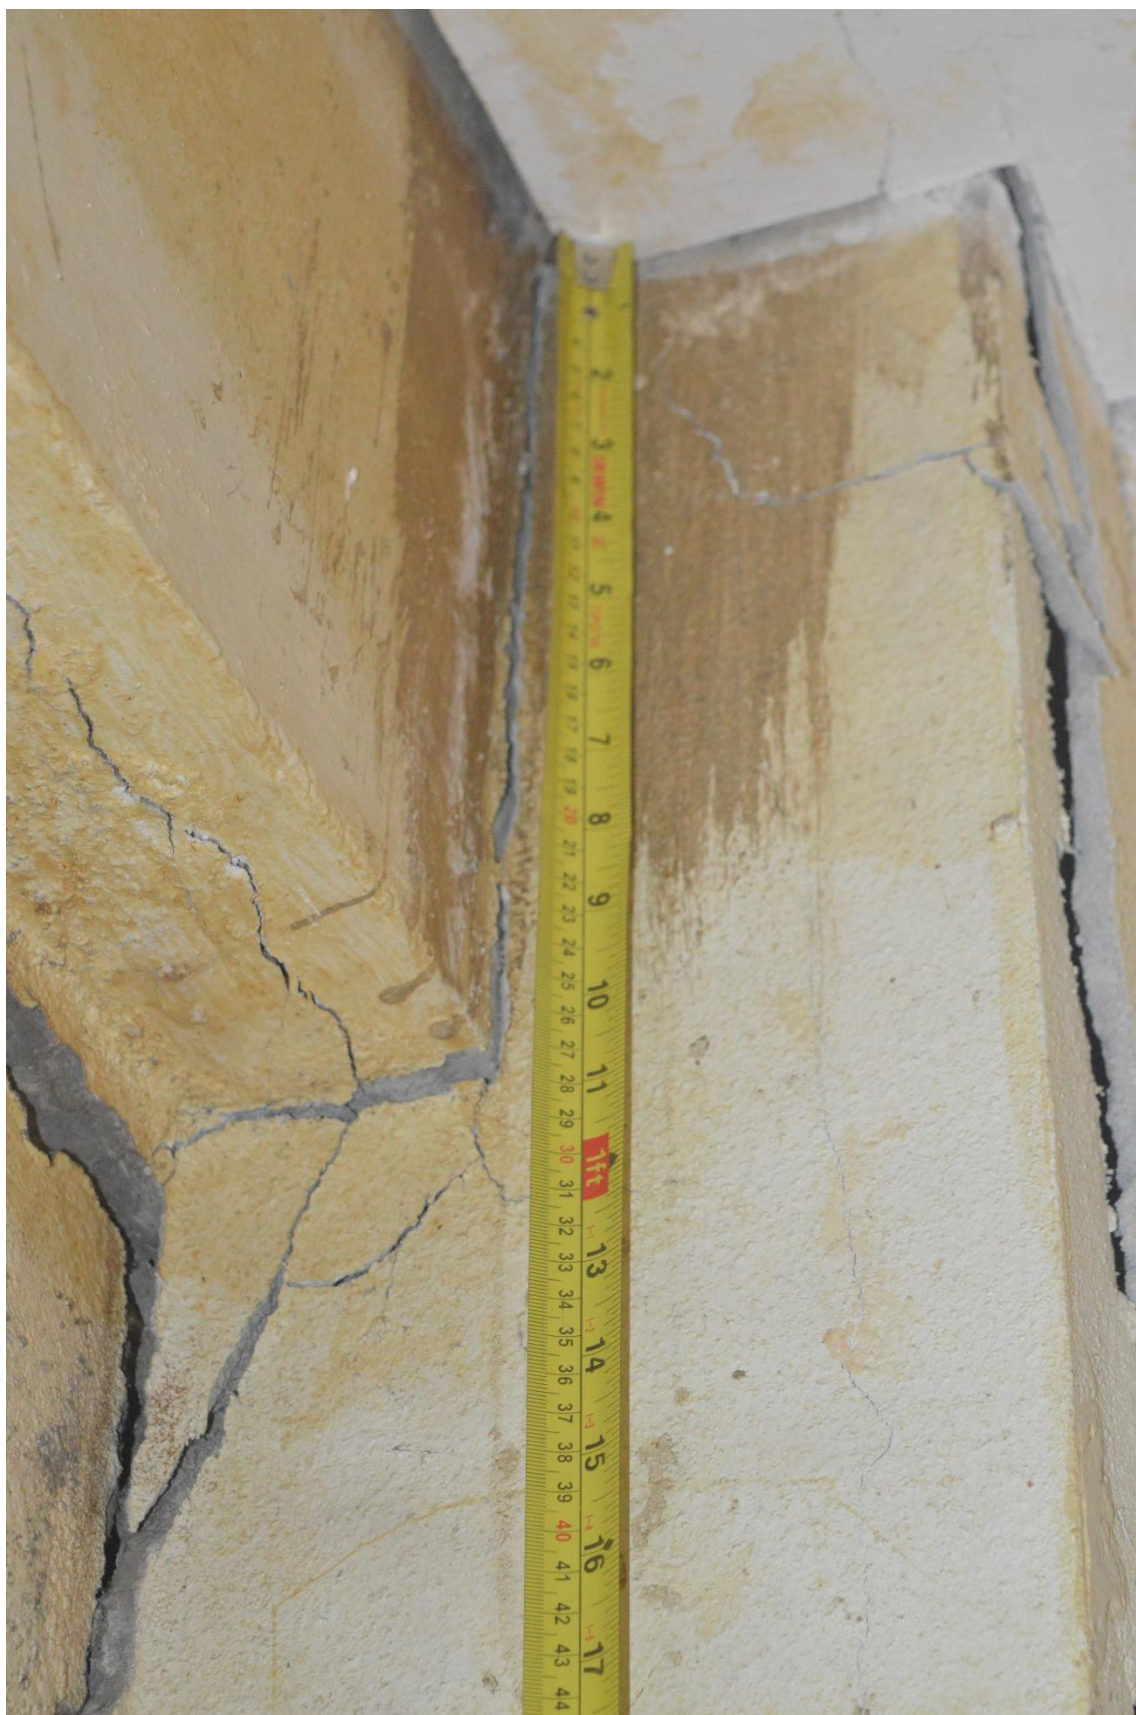
Figura 25 - Prédio Anexo - Altura da viga por baixo da laje

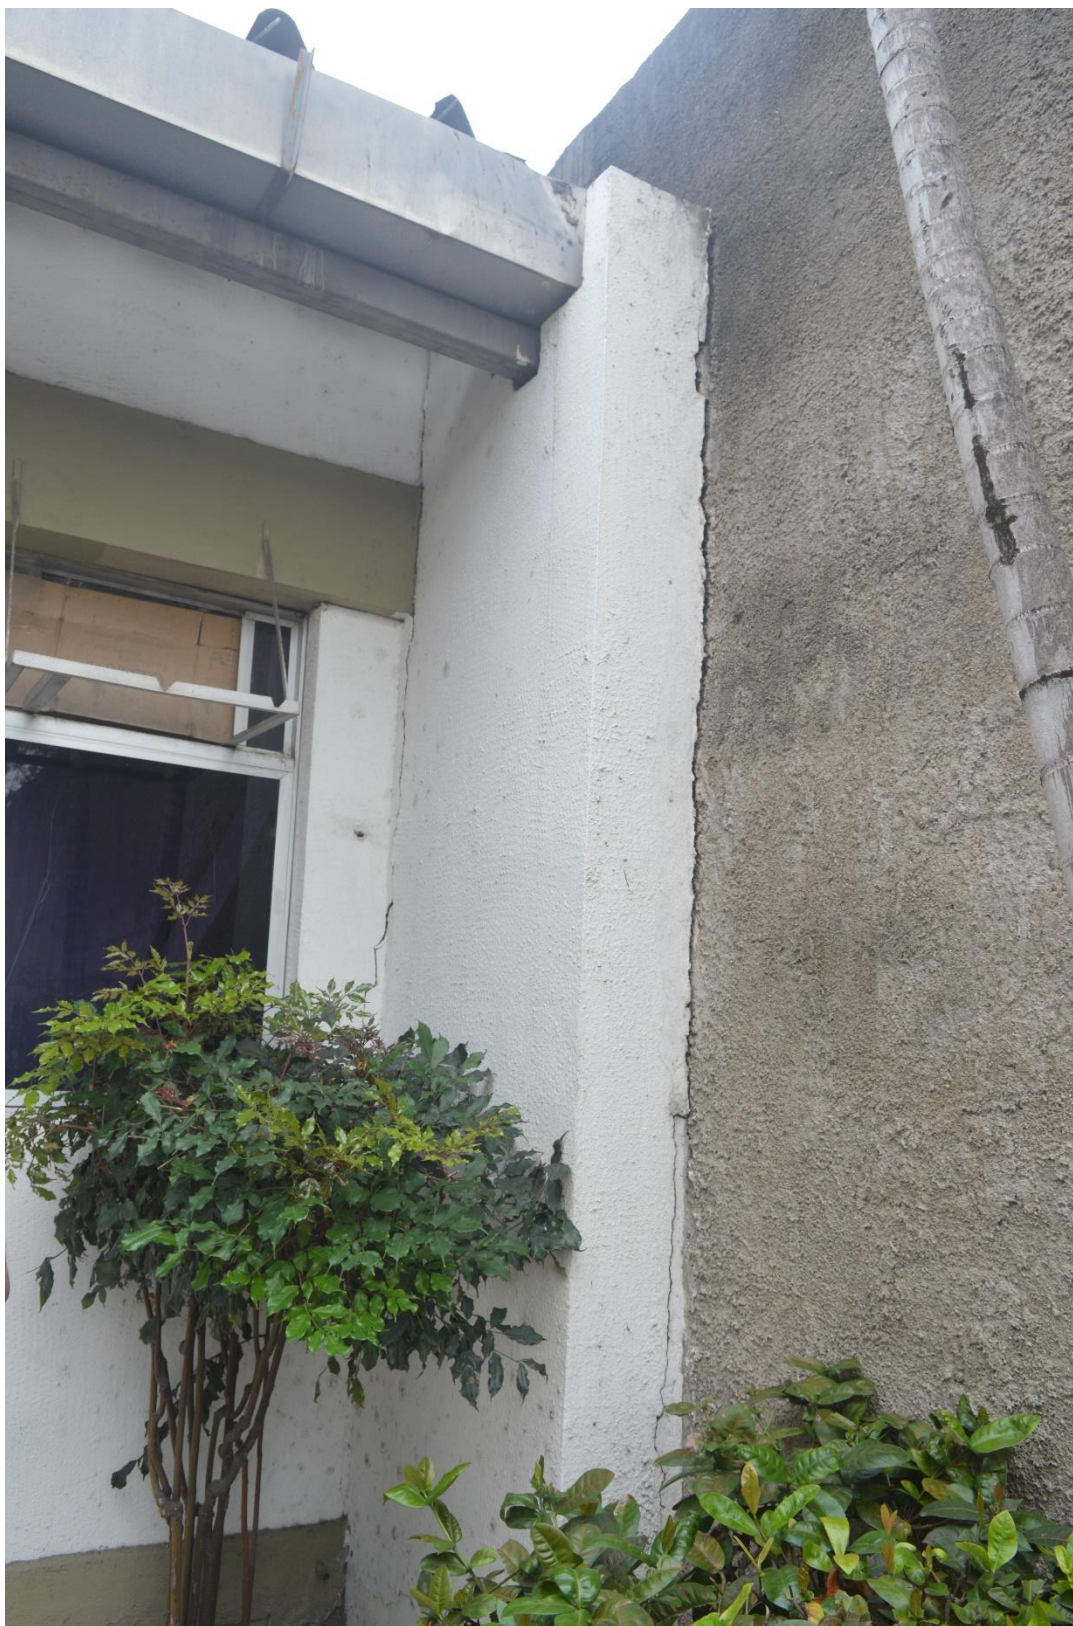
Figura 26 - Prédio Anexo - Parede Externa – Descolamento da Parede – Ausência de estrutura

Por fim, destaca-se as Figura 26 e Figura 27, onde se verifica a ocorrência de trincas ao longo de toda a junta entre a alvenaria de vedação e a estrutura do prédio e muro de vedação (pilar falso escondendo a tubulação de drenagem pluvial). Tal alvenaria, aparentemente, não apresenta estrutura de travamento, e por apresentar uma altura relativamente elevada para a largura dos blocos utilizados em sua

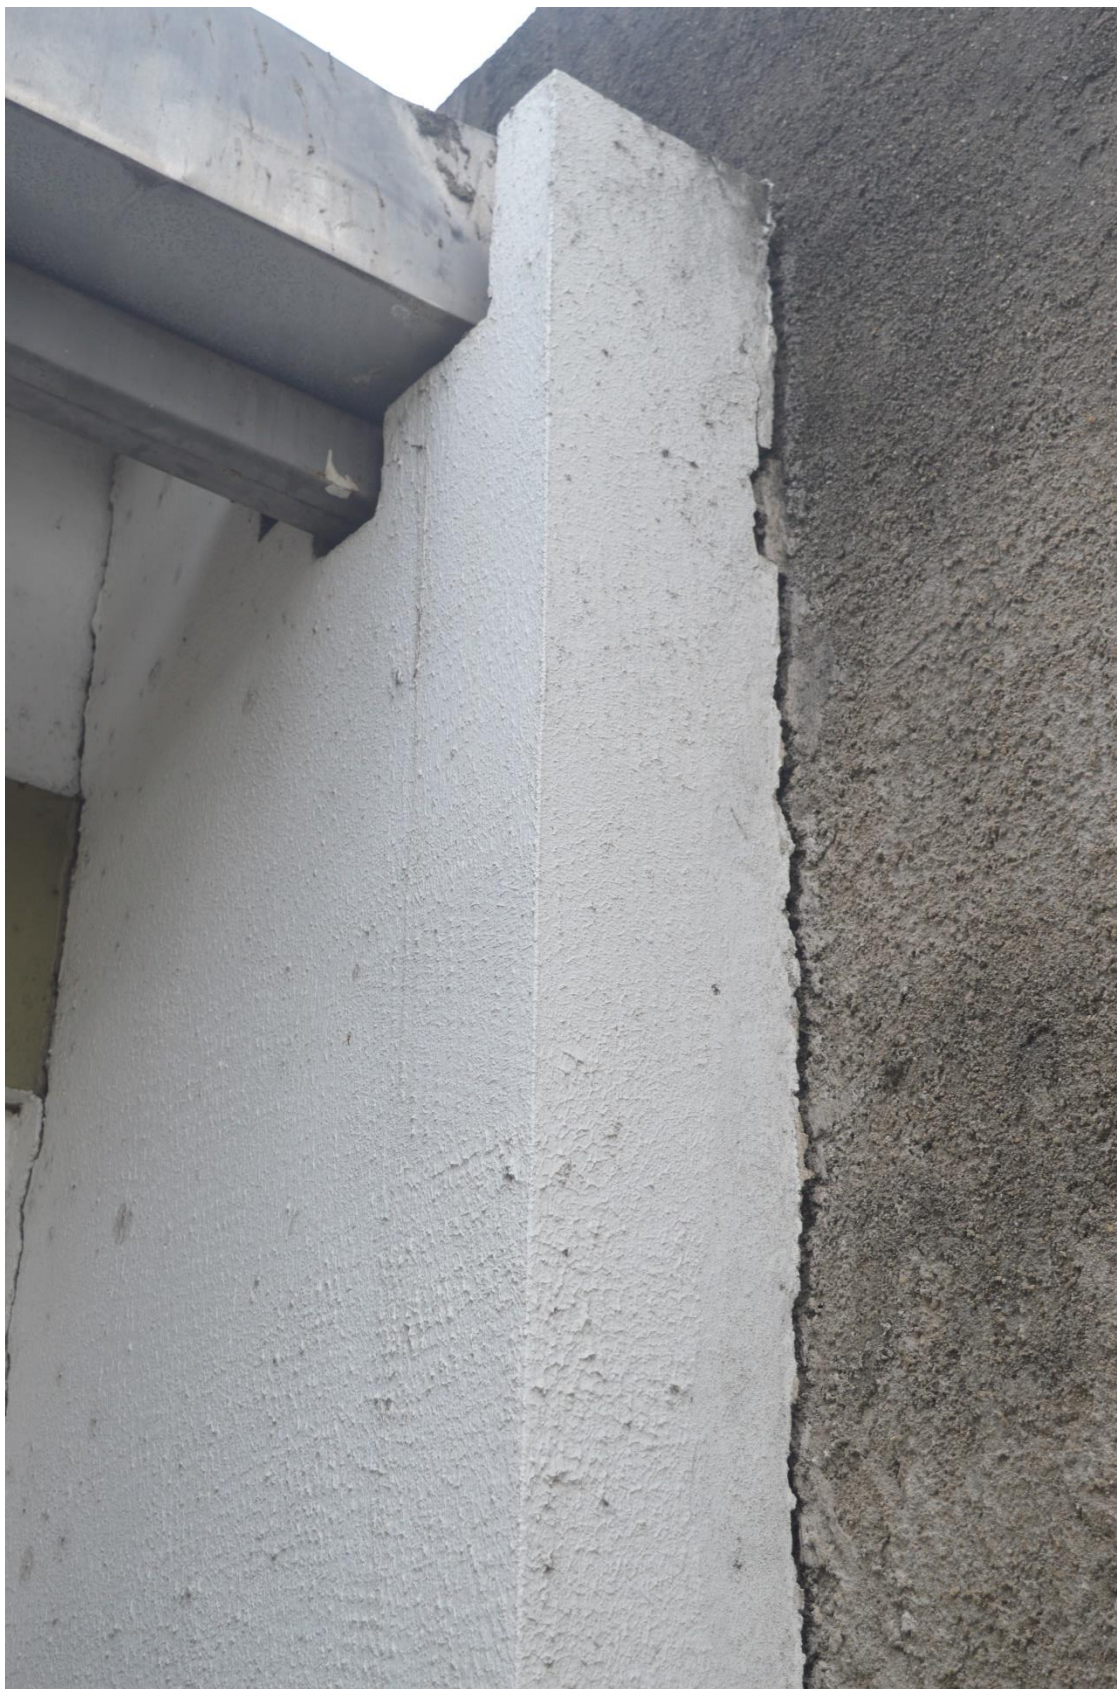
Figura 27 - Prédio Anexo - Parede Externa – Descolamento da Parede - Detalhe Ampliado

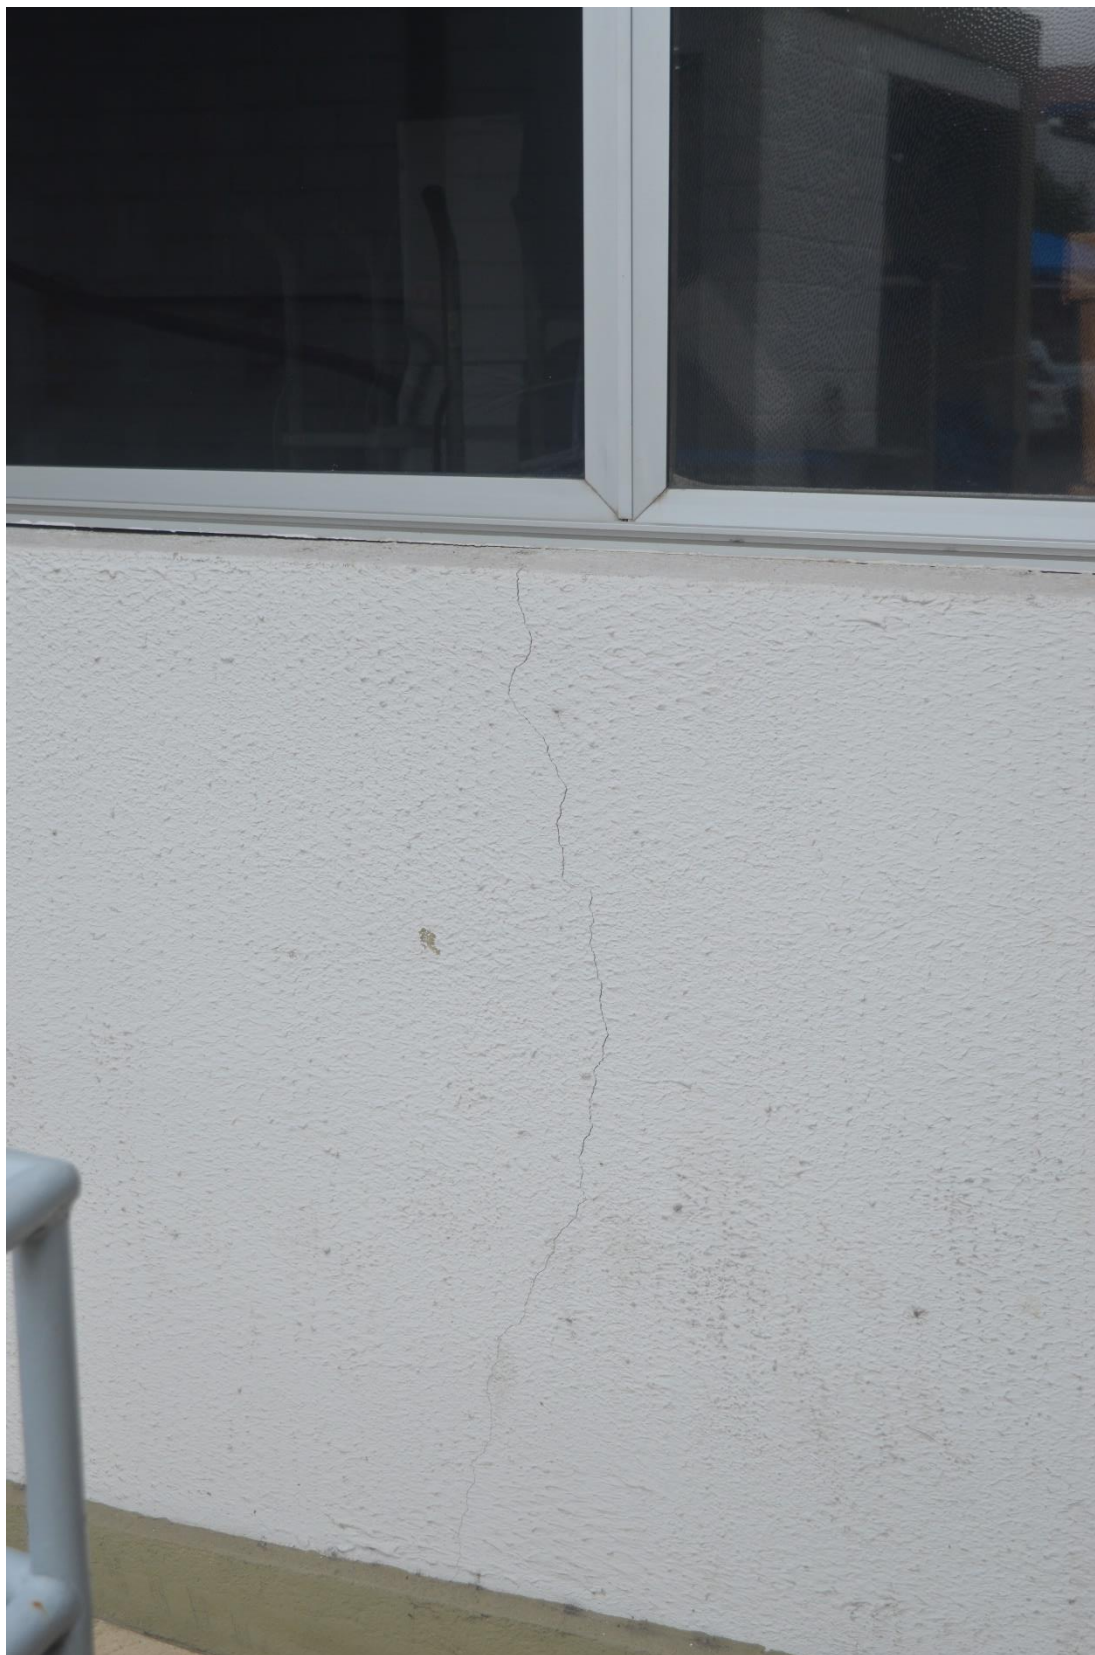
Figura 28 - Prédio Anexo - Parede da Fachada - Trinca da alvenaria 001

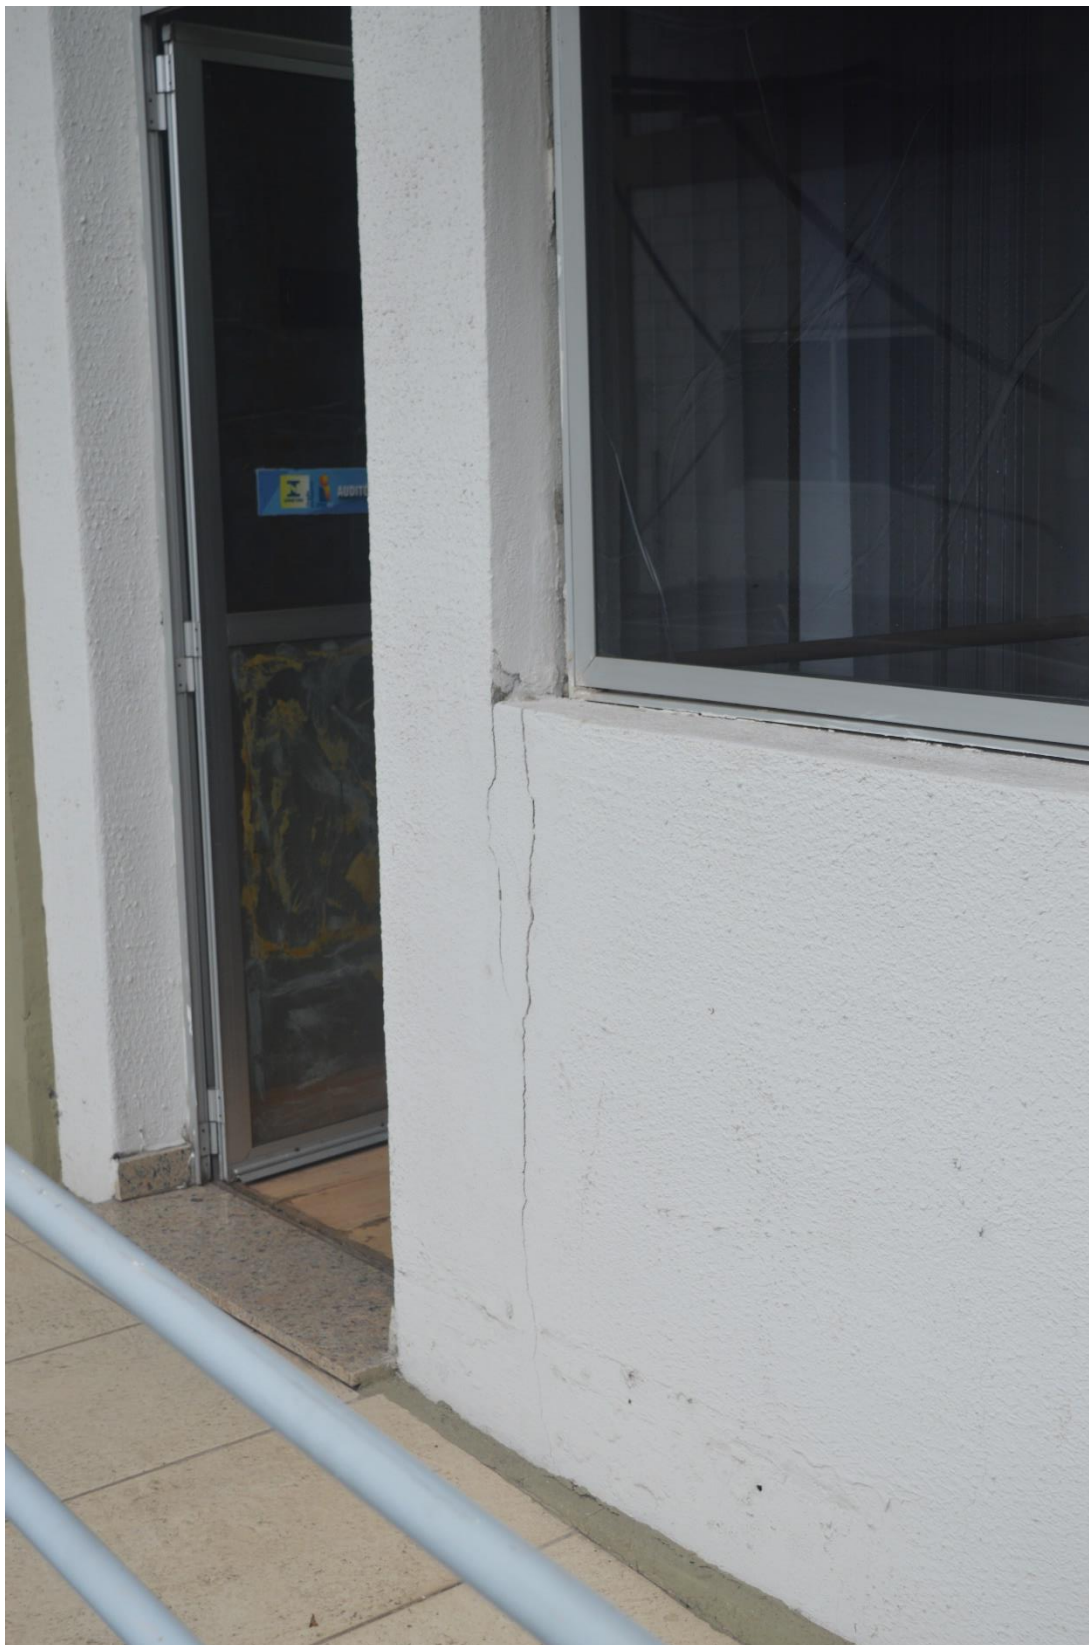
Figura 29 - Prédio Anexo - Parede da Fachada - Trinca da alvenaria 002

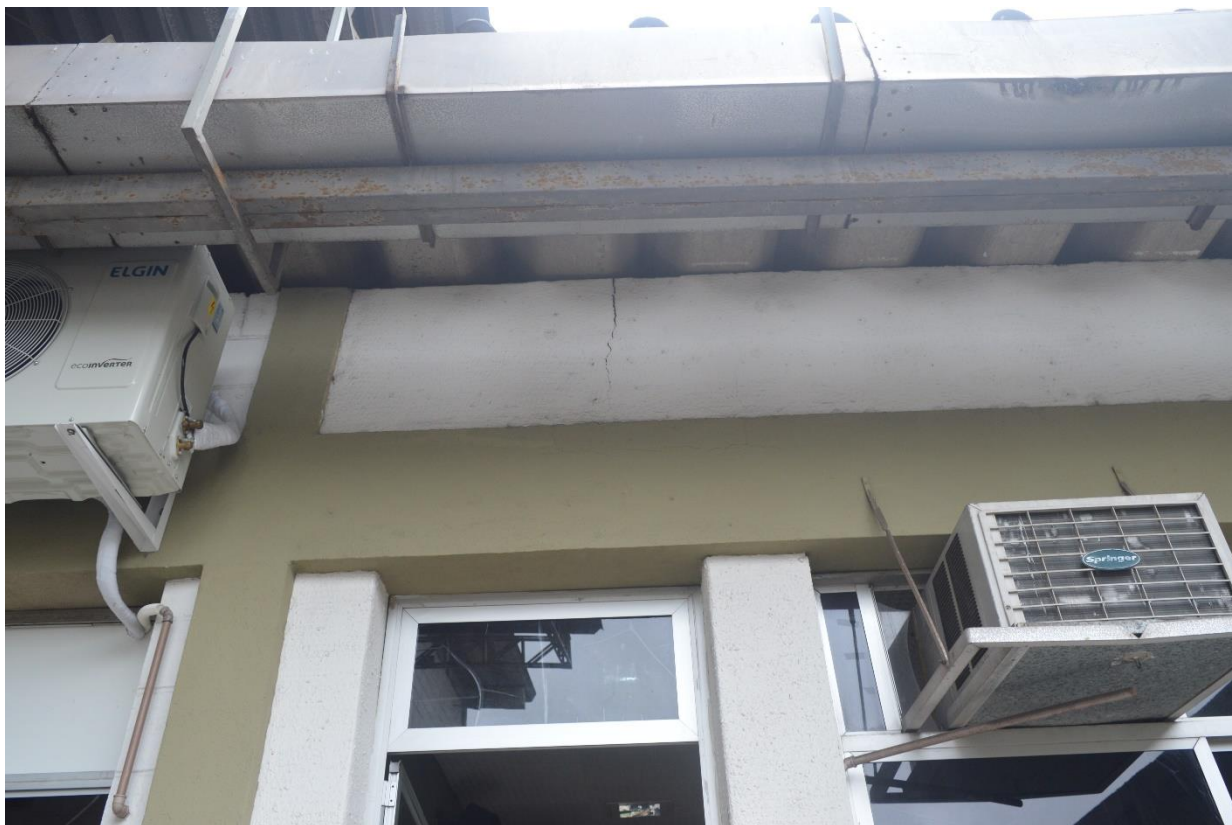
Figura 30 - Prédio Anexo - Parede da Fachada - Trinca da alvenaria 003

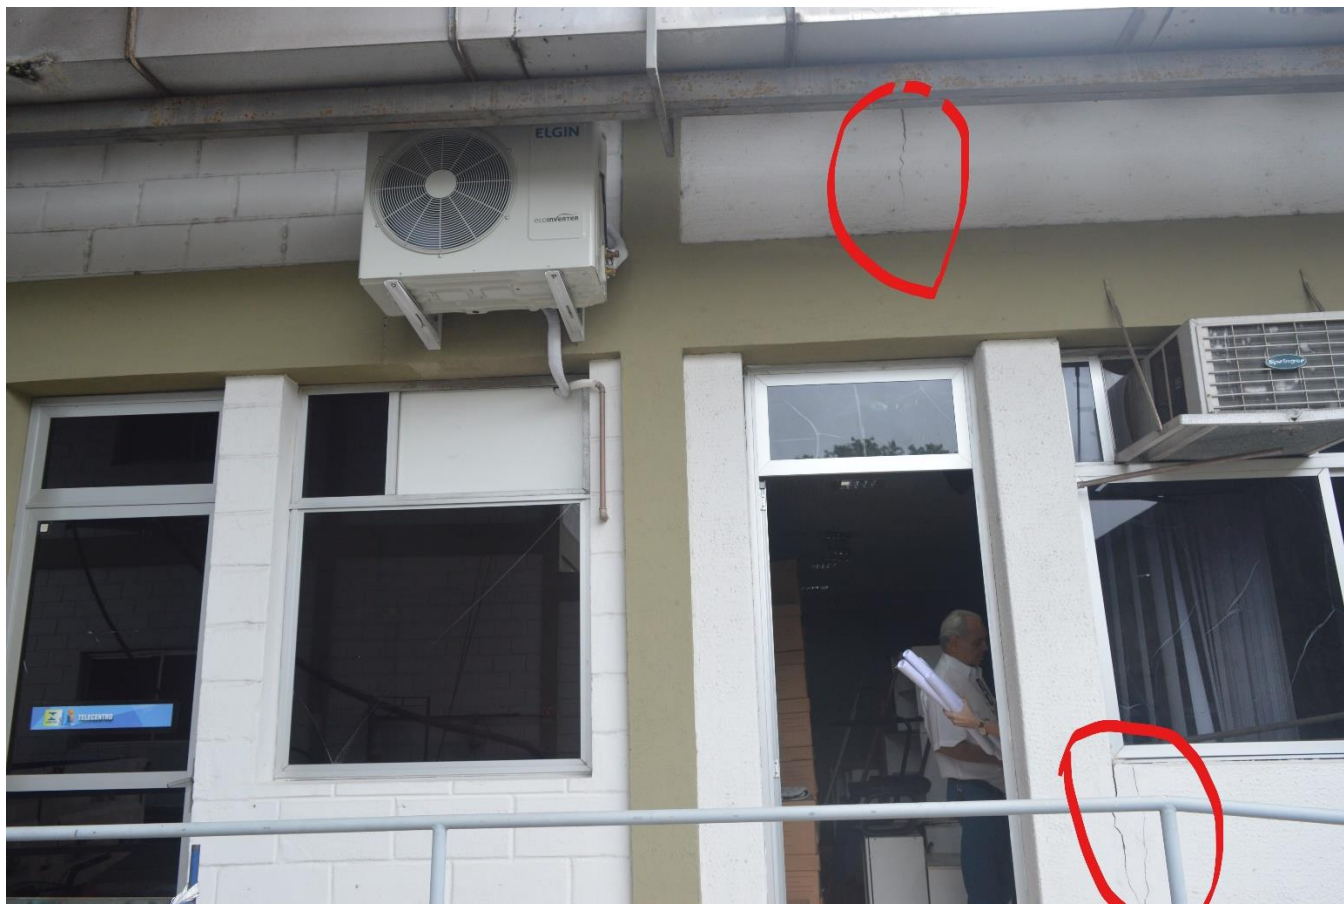
Figura 31 - Prédio Anexo - Parede da Fachada – Visão Ampla – Trincas conjuntas da alvenaria

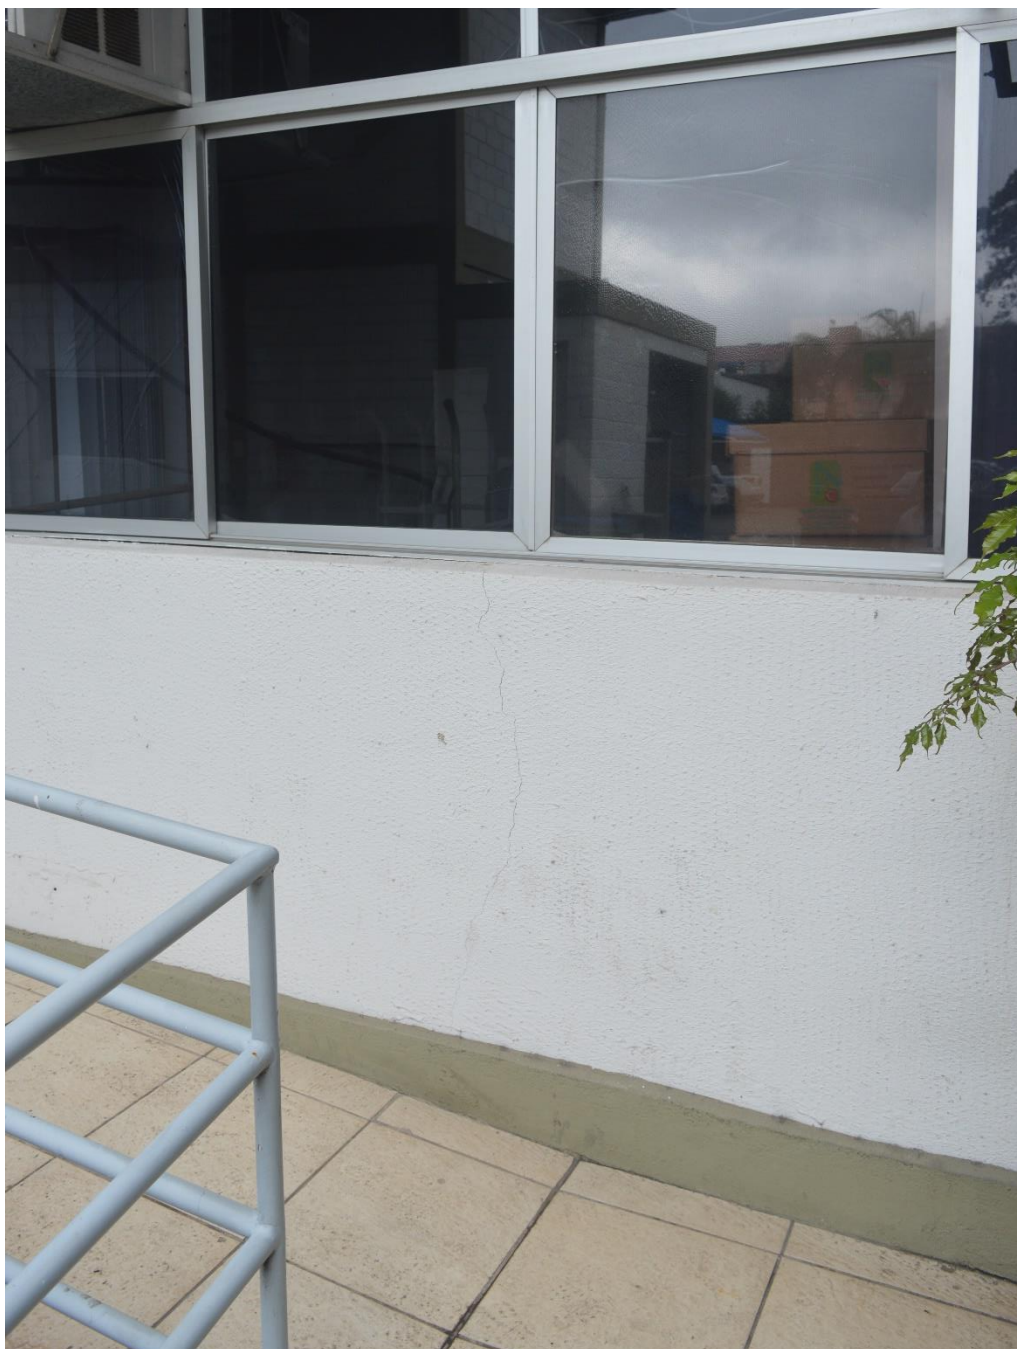
Figura 32 - Fissura Vertical na alvenaria da fachada

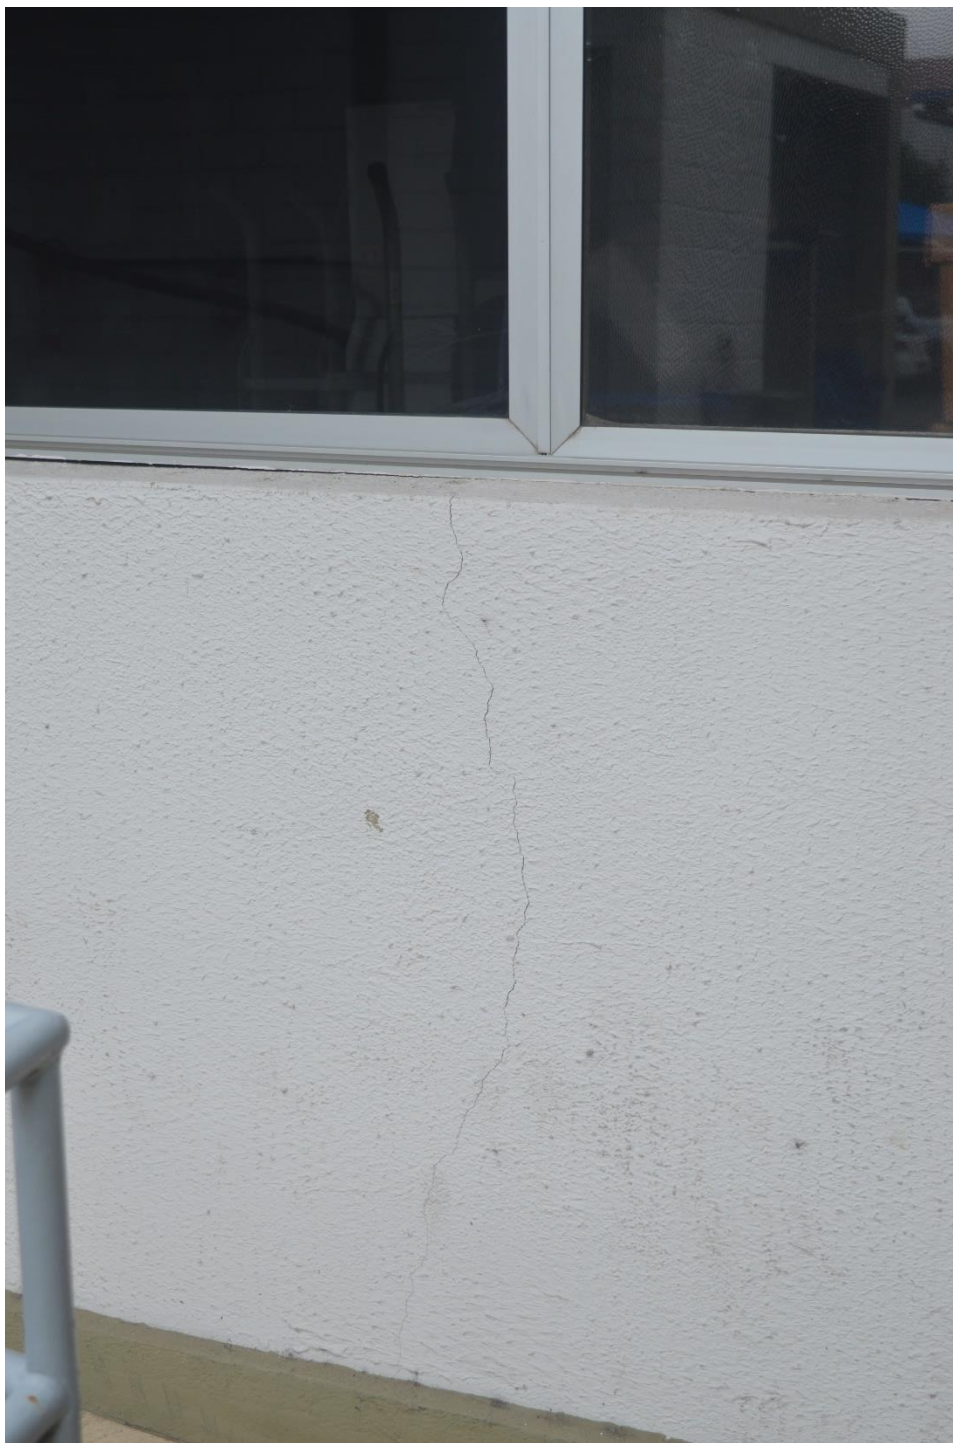
Figura 33 - Fissura Vertical na alvenaria da fachada - Detalhe Ampliado
