**DECK CONSTRUTORA E INCOPORADORA LTDA**

**LAUDO TÉCNICO E ANÁLISE DO PROJETO ESTRUTURAL  
E DE FUNDAÇÕES**

**ENG. MSc. LEONARDO ALMEIDA FEITOSA**

**SERRA  
DEZEMBRO/2018**

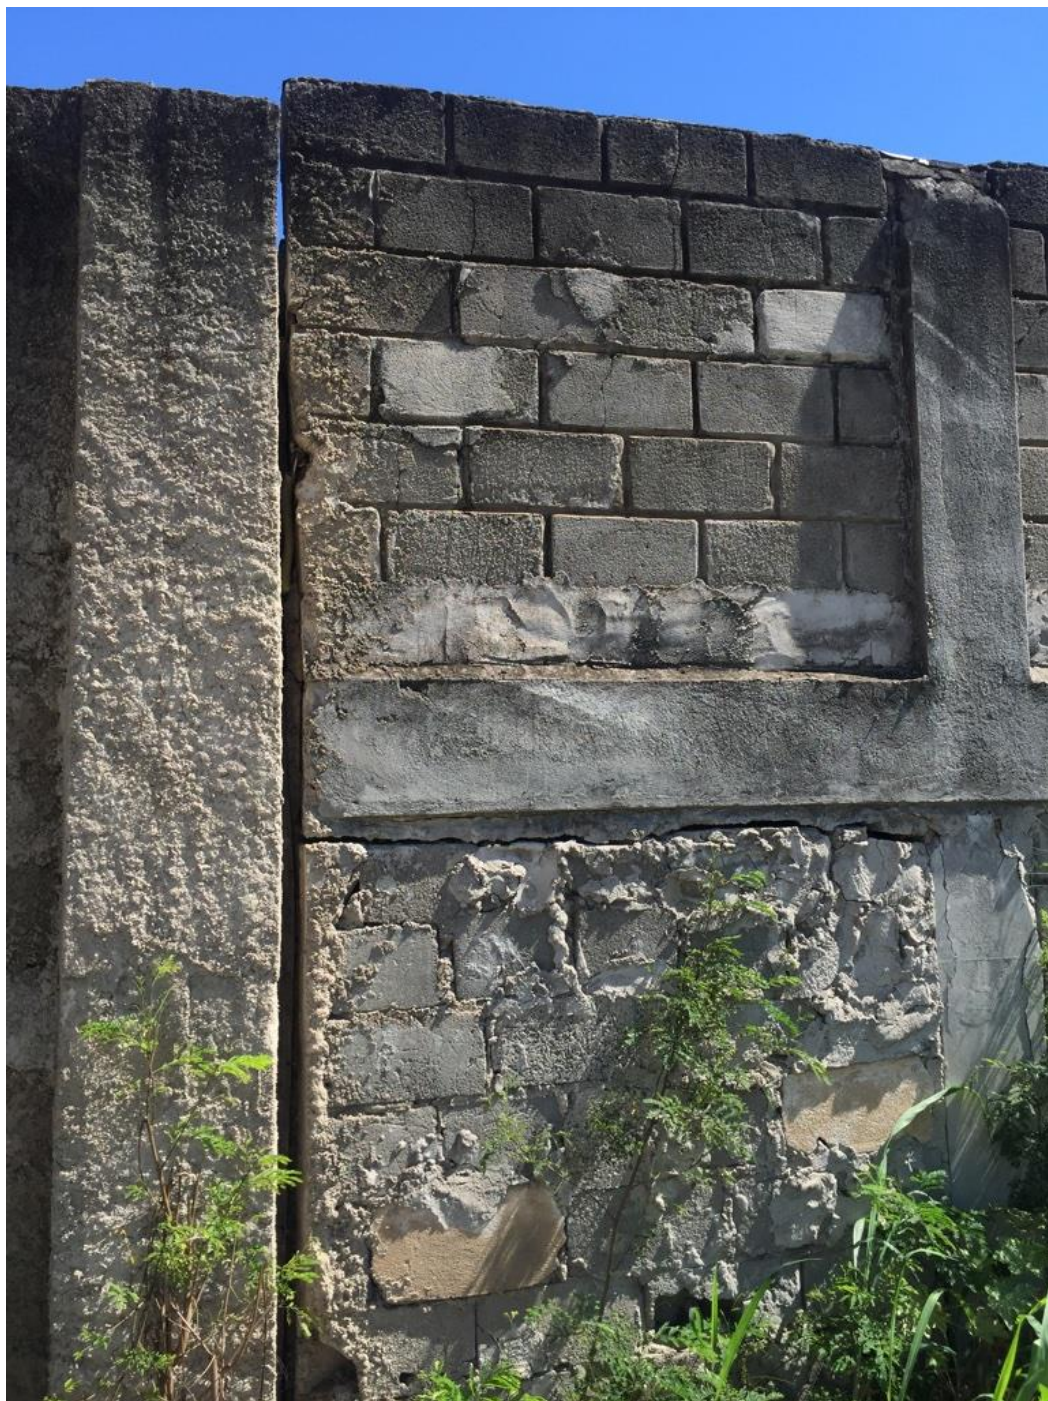
Figura 34 – Prédio Anexo – Parede externa - Descolamento do quadro de alvenaria - Observar que a viga apoia-se parcialmente no pilar

Considerando as imagens do projeto estrutural (Figura 59 à Figura 62) além das trincas e fissuras observadas na região do auditório do prédio em anexo (Figura 22 à Figura 35) entende-se ter havido uma ruptura do sistema sapata-solo, por flexo-compressão excessiva, isto é, a sapata está transmitindo ao solo uma solicitação (tensão solicitante) superior a tensão admissível do mesmo.

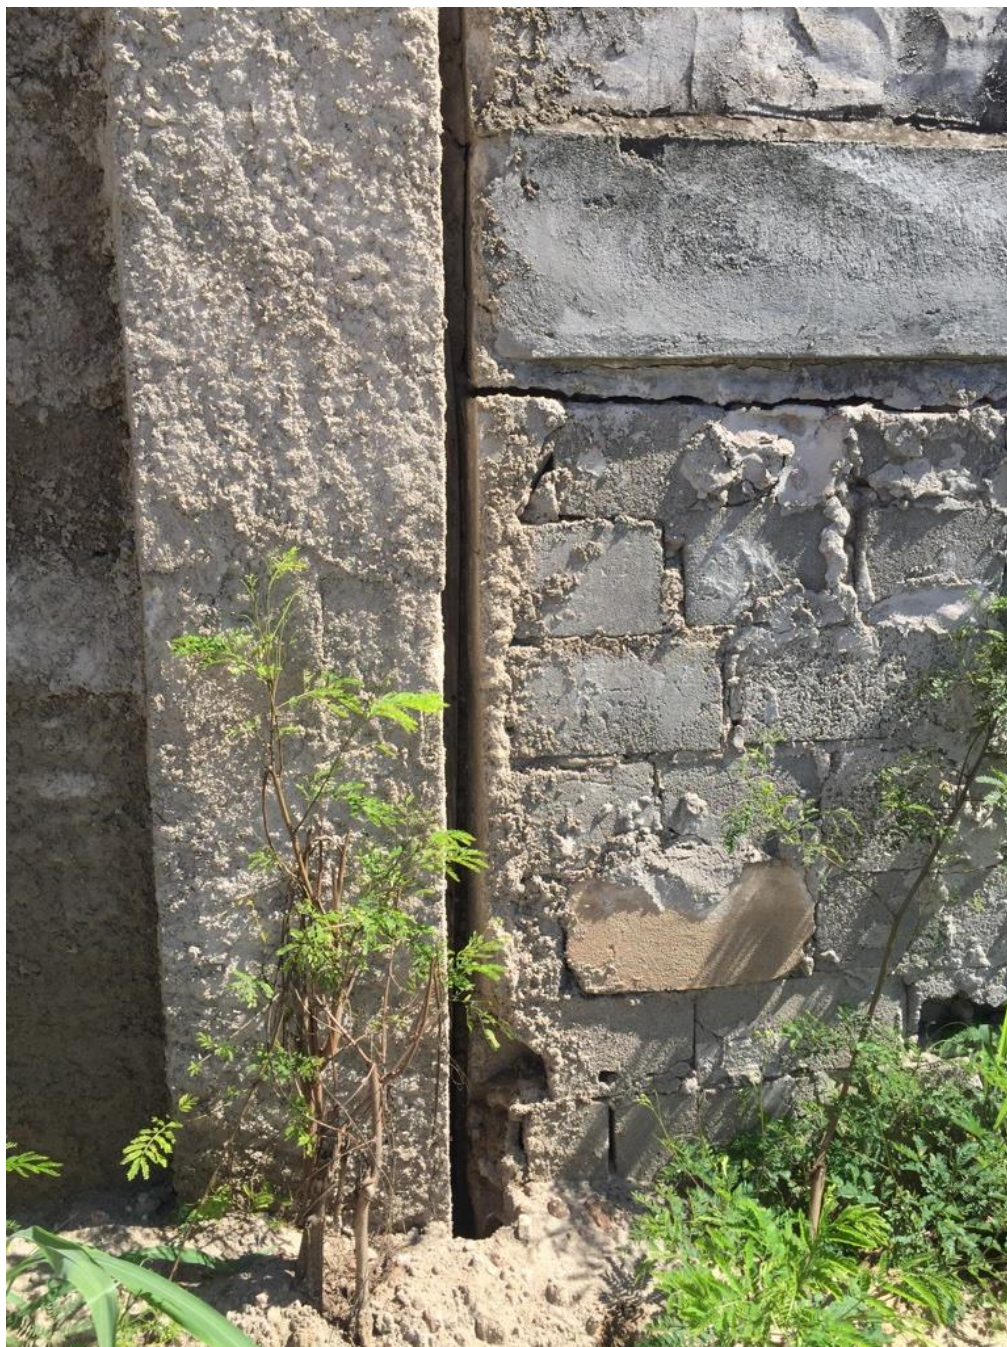
Figura 35 - Prédio Anexo - Aproximadamente 1,5 metros de aterro (areia-argilosa) solicitando a estrutura do prédio Anexo.

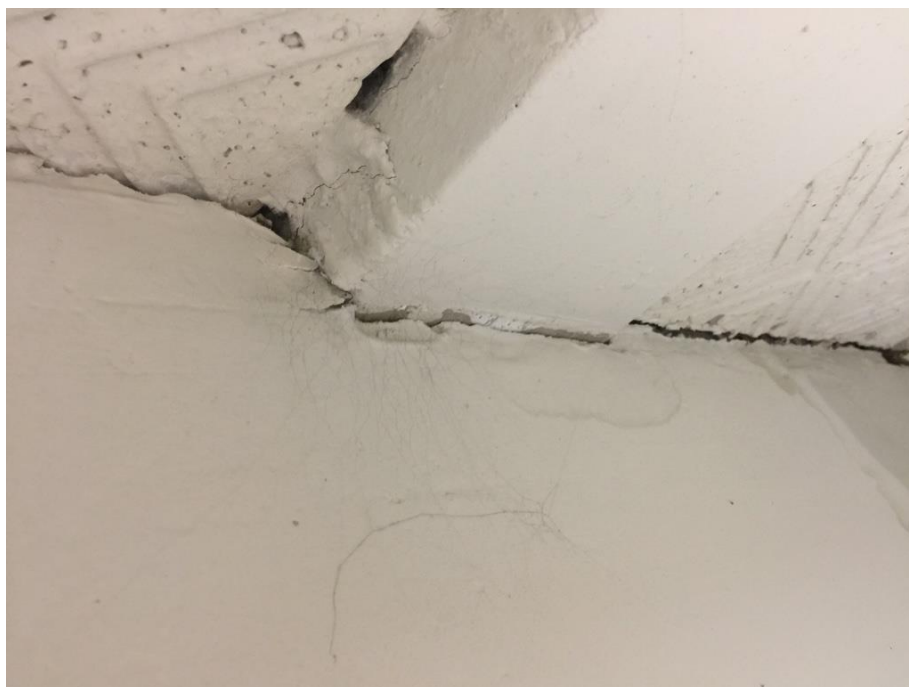
nível? De fato não deveriam estar no mesmo nível. Entretanto, para evitar um “degrau” aparente na face superior da laje (olhando por cima da laje), o executor, escarificou o revestimento e o cobrimento da viga existente V16 do pavimento cobertura a fim de embutir a nova laje na viga existente e manter o nível entre a laje nova e a existente, conforme é possível visualizar na Figura 50.

Figura 50 - Laje pré-moldada embutida na viga existente

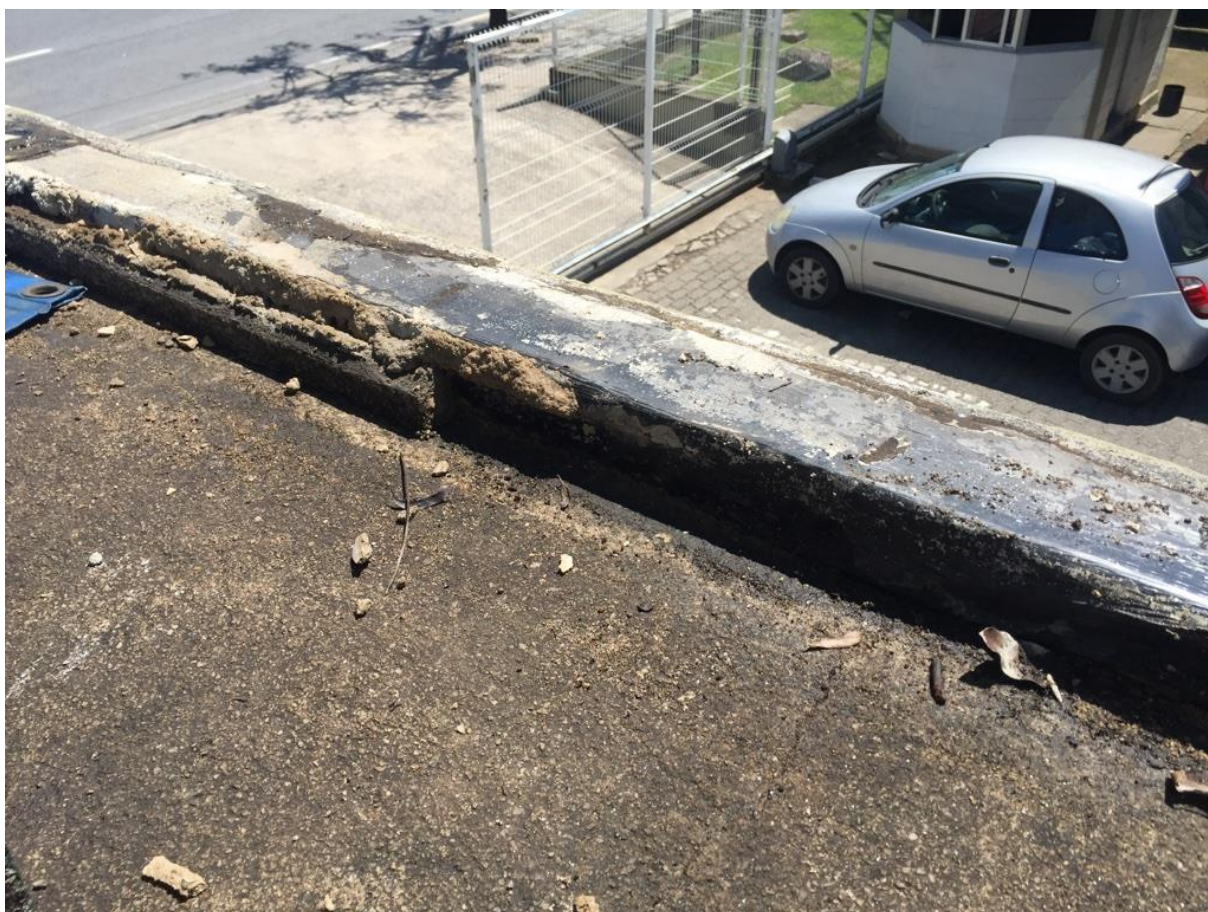
Da Figura 51, observa-se que o novo trecho de laje (pré-moldada) e a laje existente (maciça) efetivamente estão niveladas, isto é, com suas faces superiores em um mesmo nível ou próximo a isto, de tal forma que, quando da aplicação do revestimento e proteção mecânica da laje, chegou-se a um acabamento final nivelado.

Figura 51 - Vista da laje nova laje pré-moldada e laje maciça existe por cima.

Ocorre que, diferente do indicado no relatório do executor e já apontado acima, tais lajes não são iguais, pois não apresentam a mesma capacidade resistente, não apresentem a mesma espessura e principalmente, não apresentam sequer o mesmo sistema estrutural (uma é maciça e outra é pré-moldada).

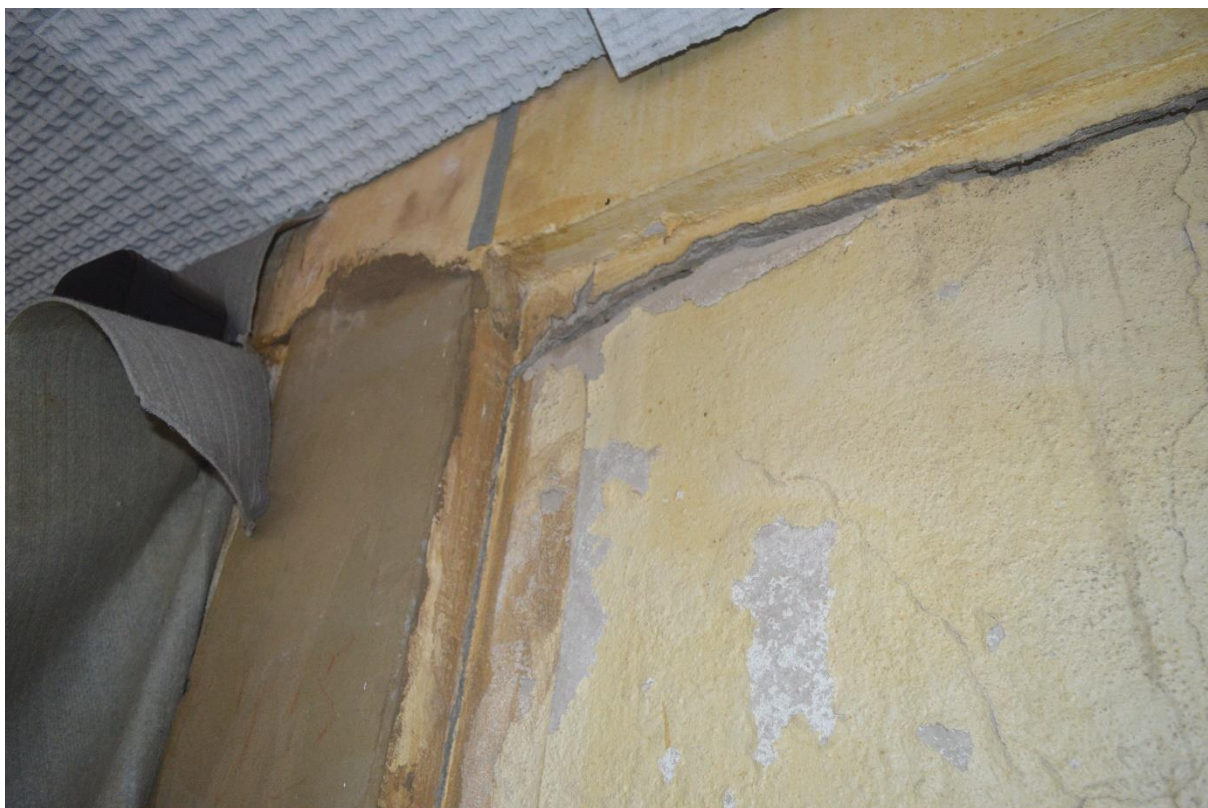
Outro ponto a ser destacado é a existente de um enchimento, com aparência de um pilar, presente tanto no projeto estrutural como no levantamento arquitetônico, distante um metro e quarenta e cinco centímetros da face interna da parede da fachada. O projeto estrutural não prevê fundação para este elemento, e também não o identifica como “pilar”, conforme pode ser observado nas Figura 65 e Figura 68.

Figura 68 – “Pilar” da região do Auditório

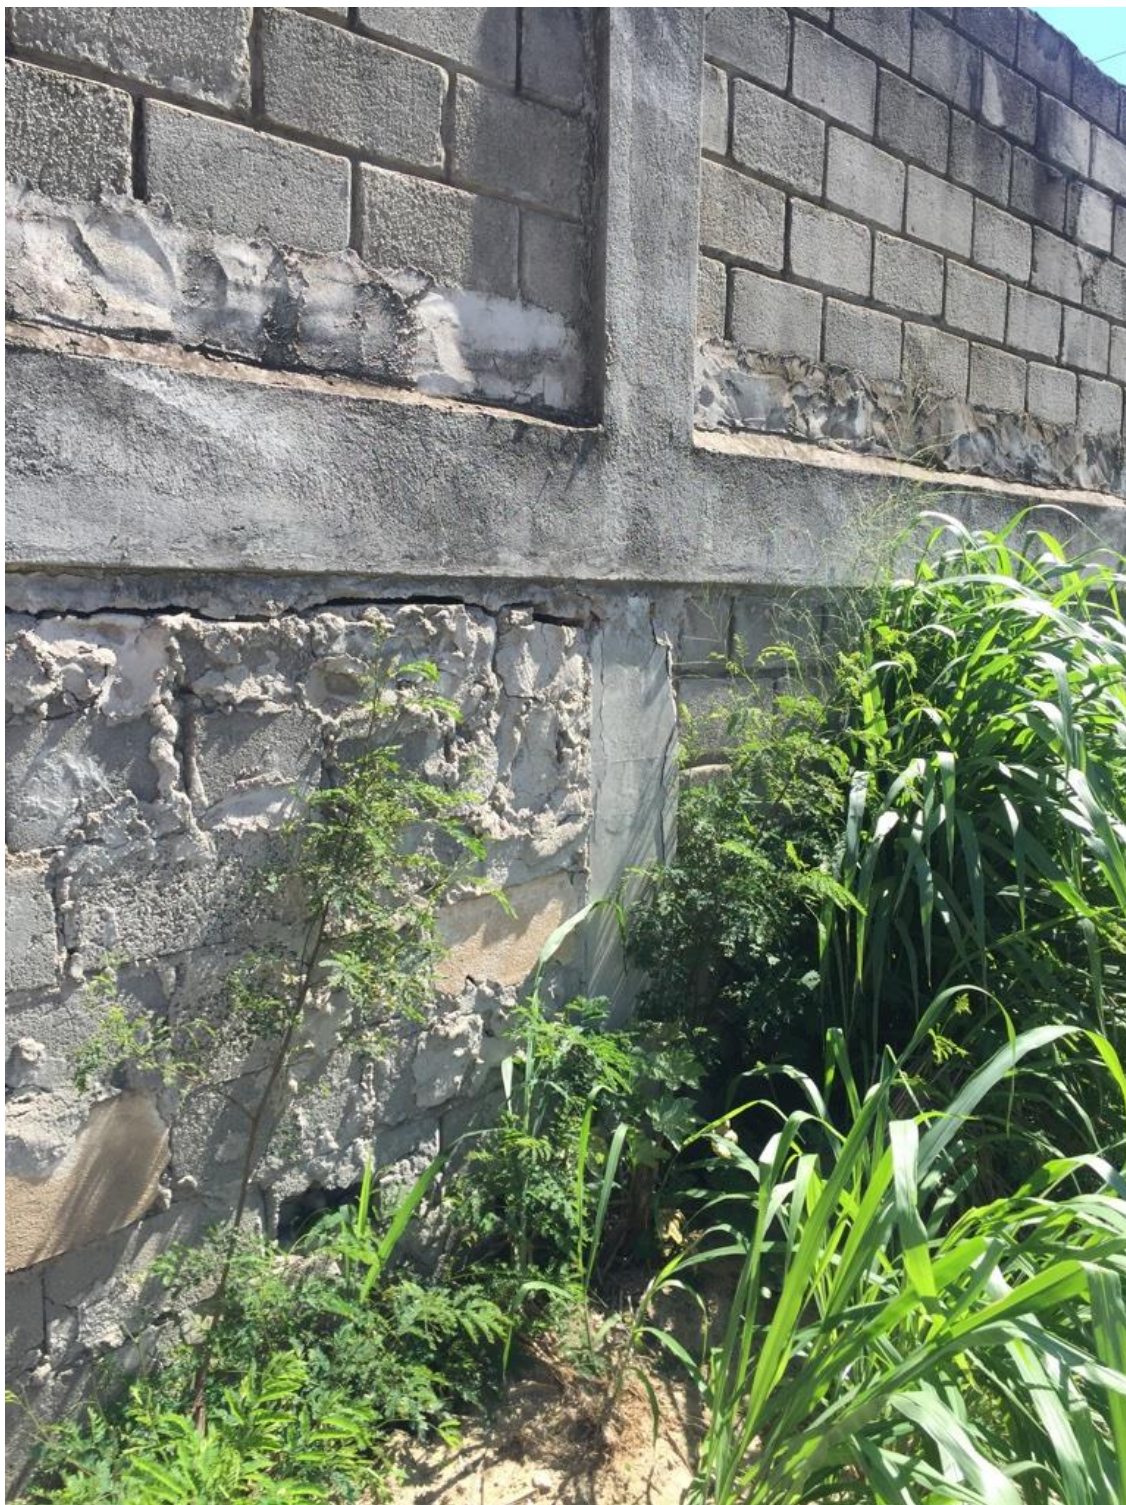
Figura 69 - Prédio Anexo - Parede Externa - Pilar Não-Identificado 001

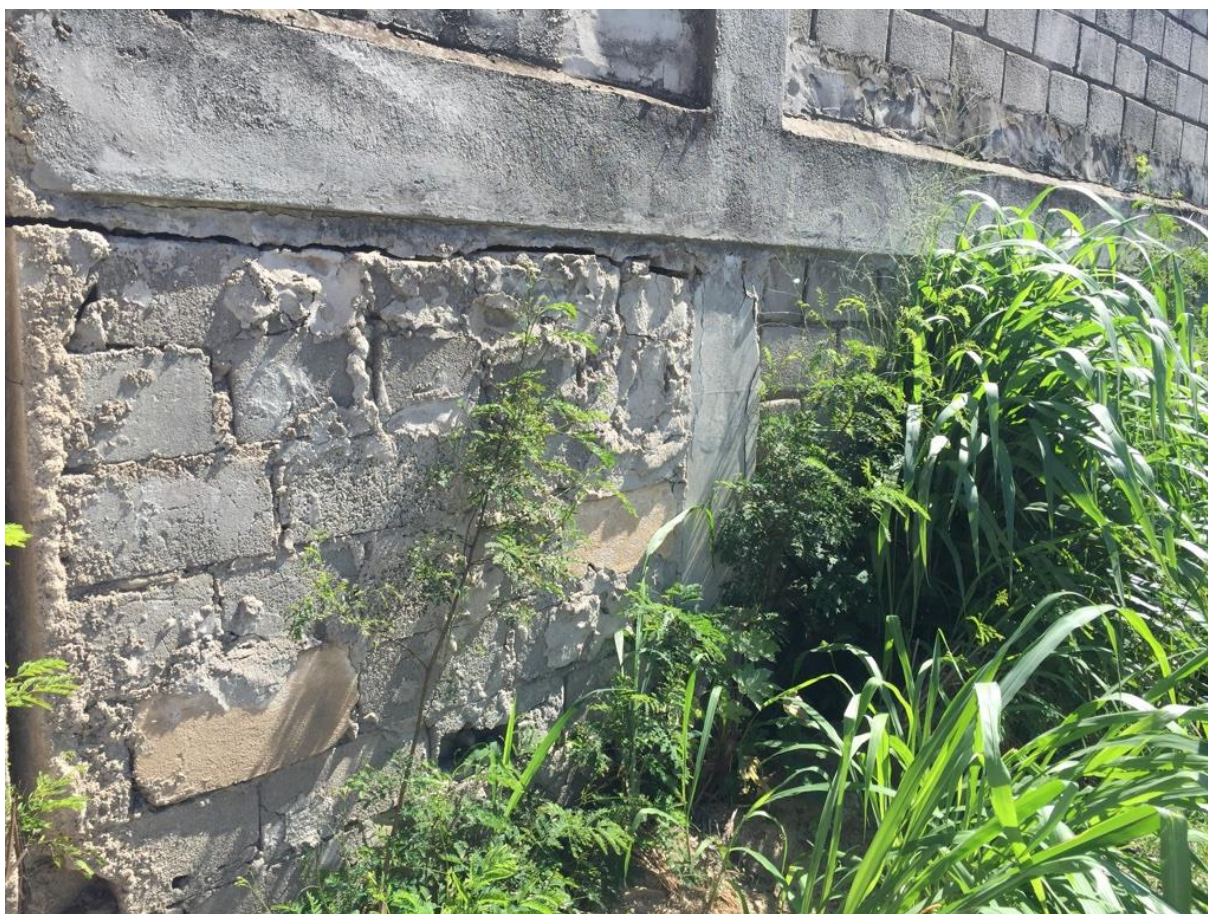
Figura 70 - Prédio Anexo - Parede Externa - Pilar Não-Identificado 002

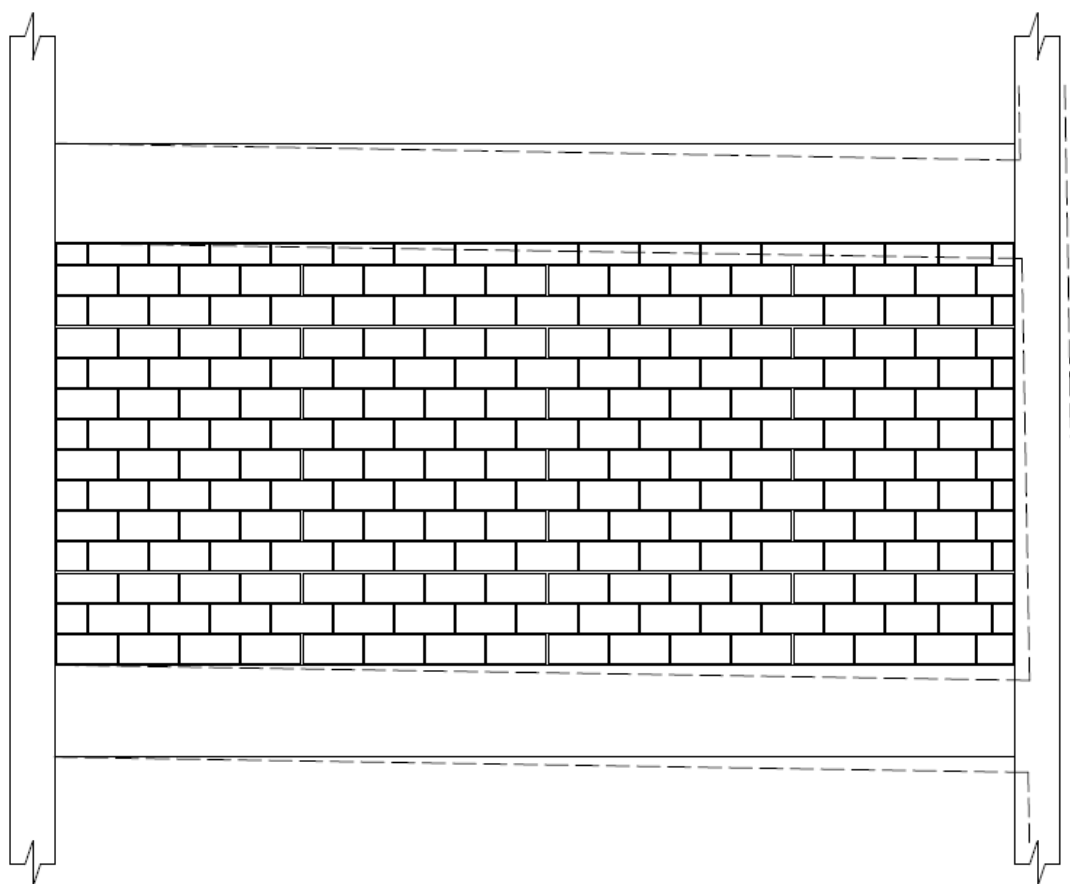
Associado ao recalque excessivo da sapata, verifica-se a ruptura do pilar apoiado sobre tal sapata, além do descolamento do quadro de alvenaria de vedação adjacente ao conjunto pilar-sapata que recalcou.

Figura 77 - Distorção da Estrutura - Descolamento do quadro de alvenaria
