**DECK CONSTRUTORA E INCOPORADORA LTDA**

**LAUDO TÉCNICO E ANÁLISE DO PROJETO ESTRUTURAL  
E DE FUNDAÇÕES**

**ENG. MSc. LEONARDO ALMEIDA FEITOSA**

**SERRA  
DEZEMBRO/2018**

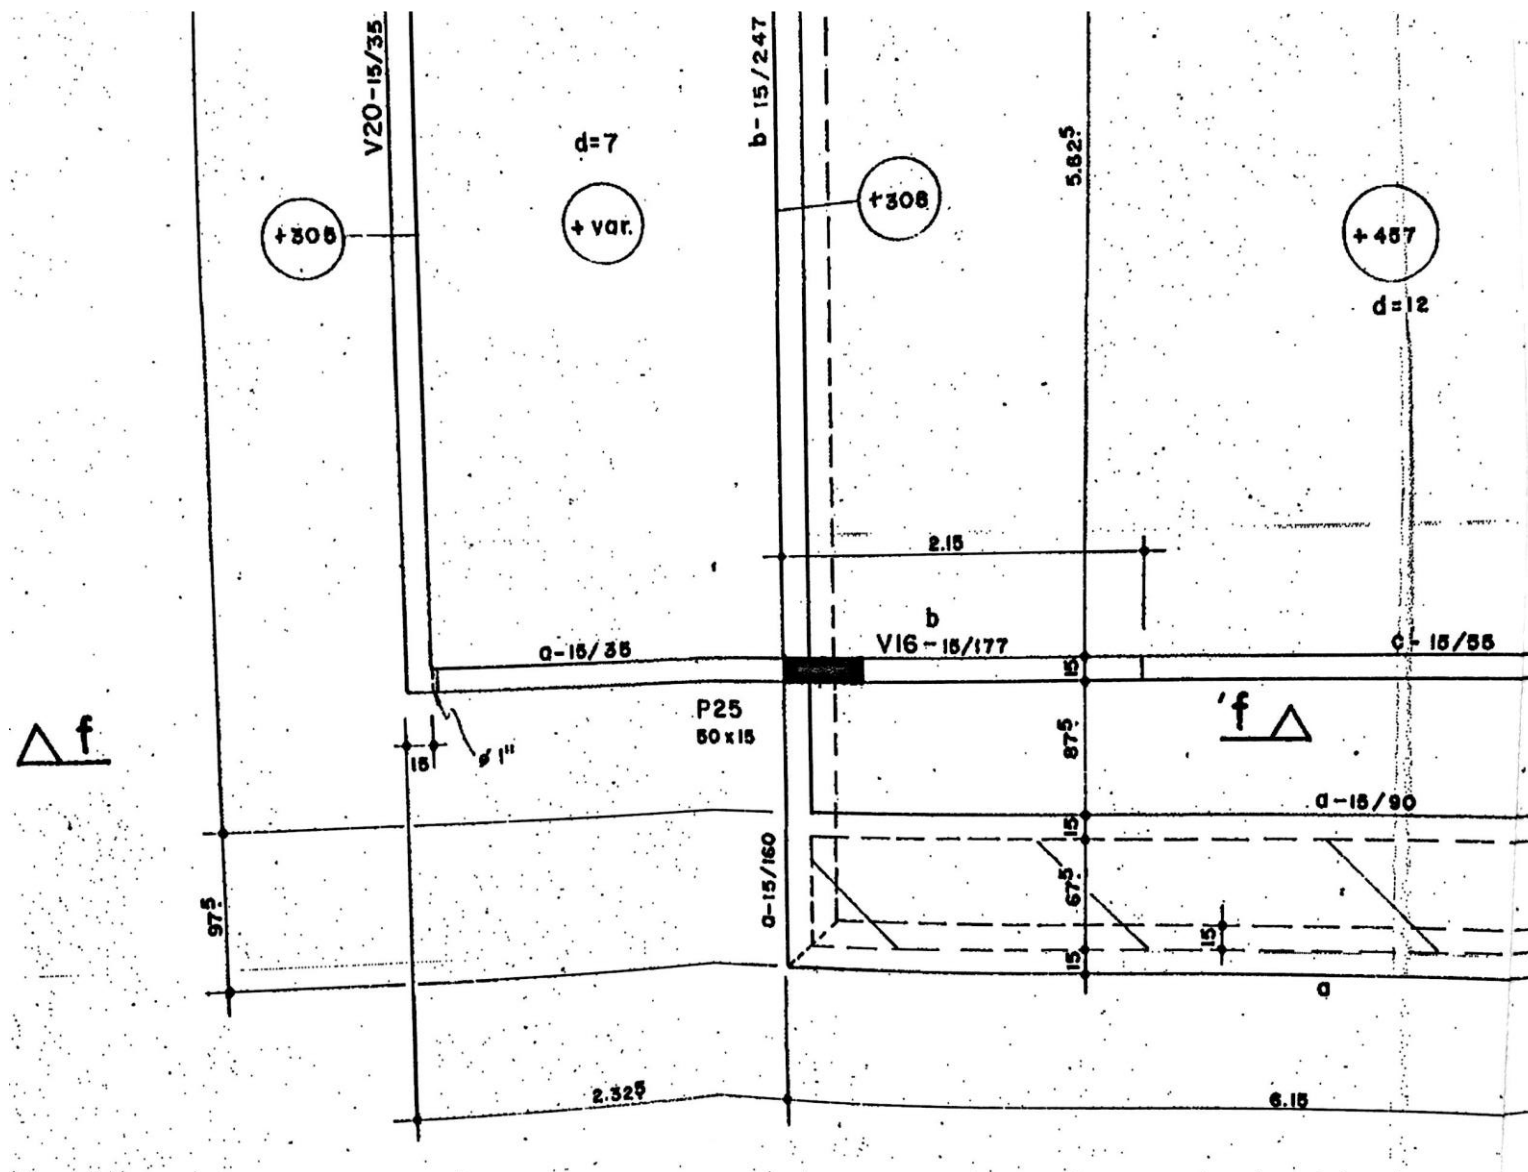
Figura 36 - Reprodução parcial da planta de formas da Cobertura

As Figura 36 à Figura 45, tratam-se de reproduções parciais do projeto estrutural original da edificação principal do IPEM-ES. Verifica-se que a estrutura original, apresenta fundação estacada, construída com vigas, lajes maciças e pilares de concreto armado, com resistência característica de 15 Mpa, em conformidade com a tecnologia da época.

Por último, destaca-se as fissuras observadas nas Figura 5 e Figura 6. Analisando as formas do pavimento cobertura (ver Figura 36 e Figura 40) verifica-se que o executor seccionou a alvenaria existente a fim de “abrir” uma nova porta no trecho da ampliação da sala do CPD. Ao fazê-lo, o executor comprometeu a rigidez da parede de alvenaria, levando a formação das fissuras observadas no revestimento (reboco) da viga V21 do pavimento cobertura. A viga V21, não recebeu acréscimo de carga em decorrência da obra realizada, de tal forma que, não é razoável admitir que as fissuras observadas nas figuras 5 e 6 alcance a estrutura de concreto (a viga em si). Ademais, não se verifica fissuras ou trincas na alvenaria da fachada à frente da

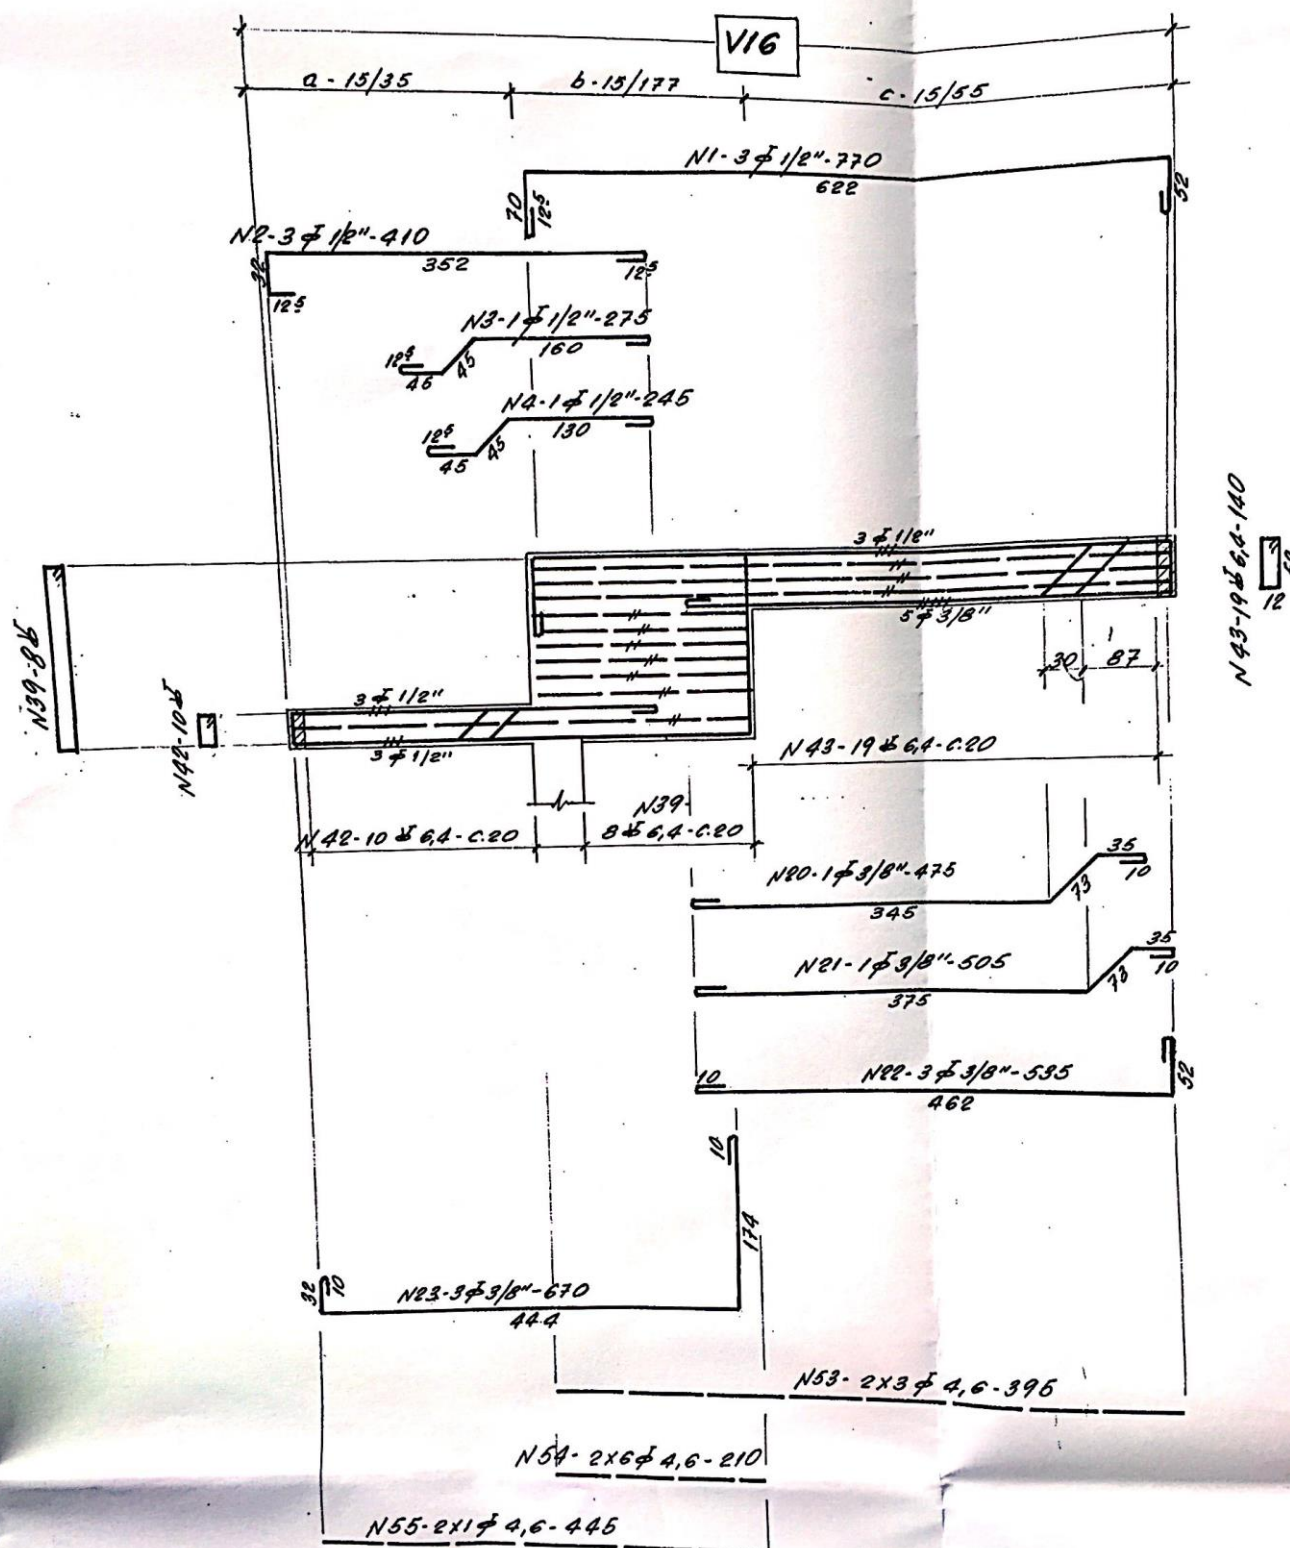
Figura 38 - Det. de Armação da Viga da Cobertura - V16

Como visto nas Figura 36 e Figura 38, a viga V16 apresenta um trecho em balanço de 2,32 metros e uma seção transversal de 15x35 centímetros.

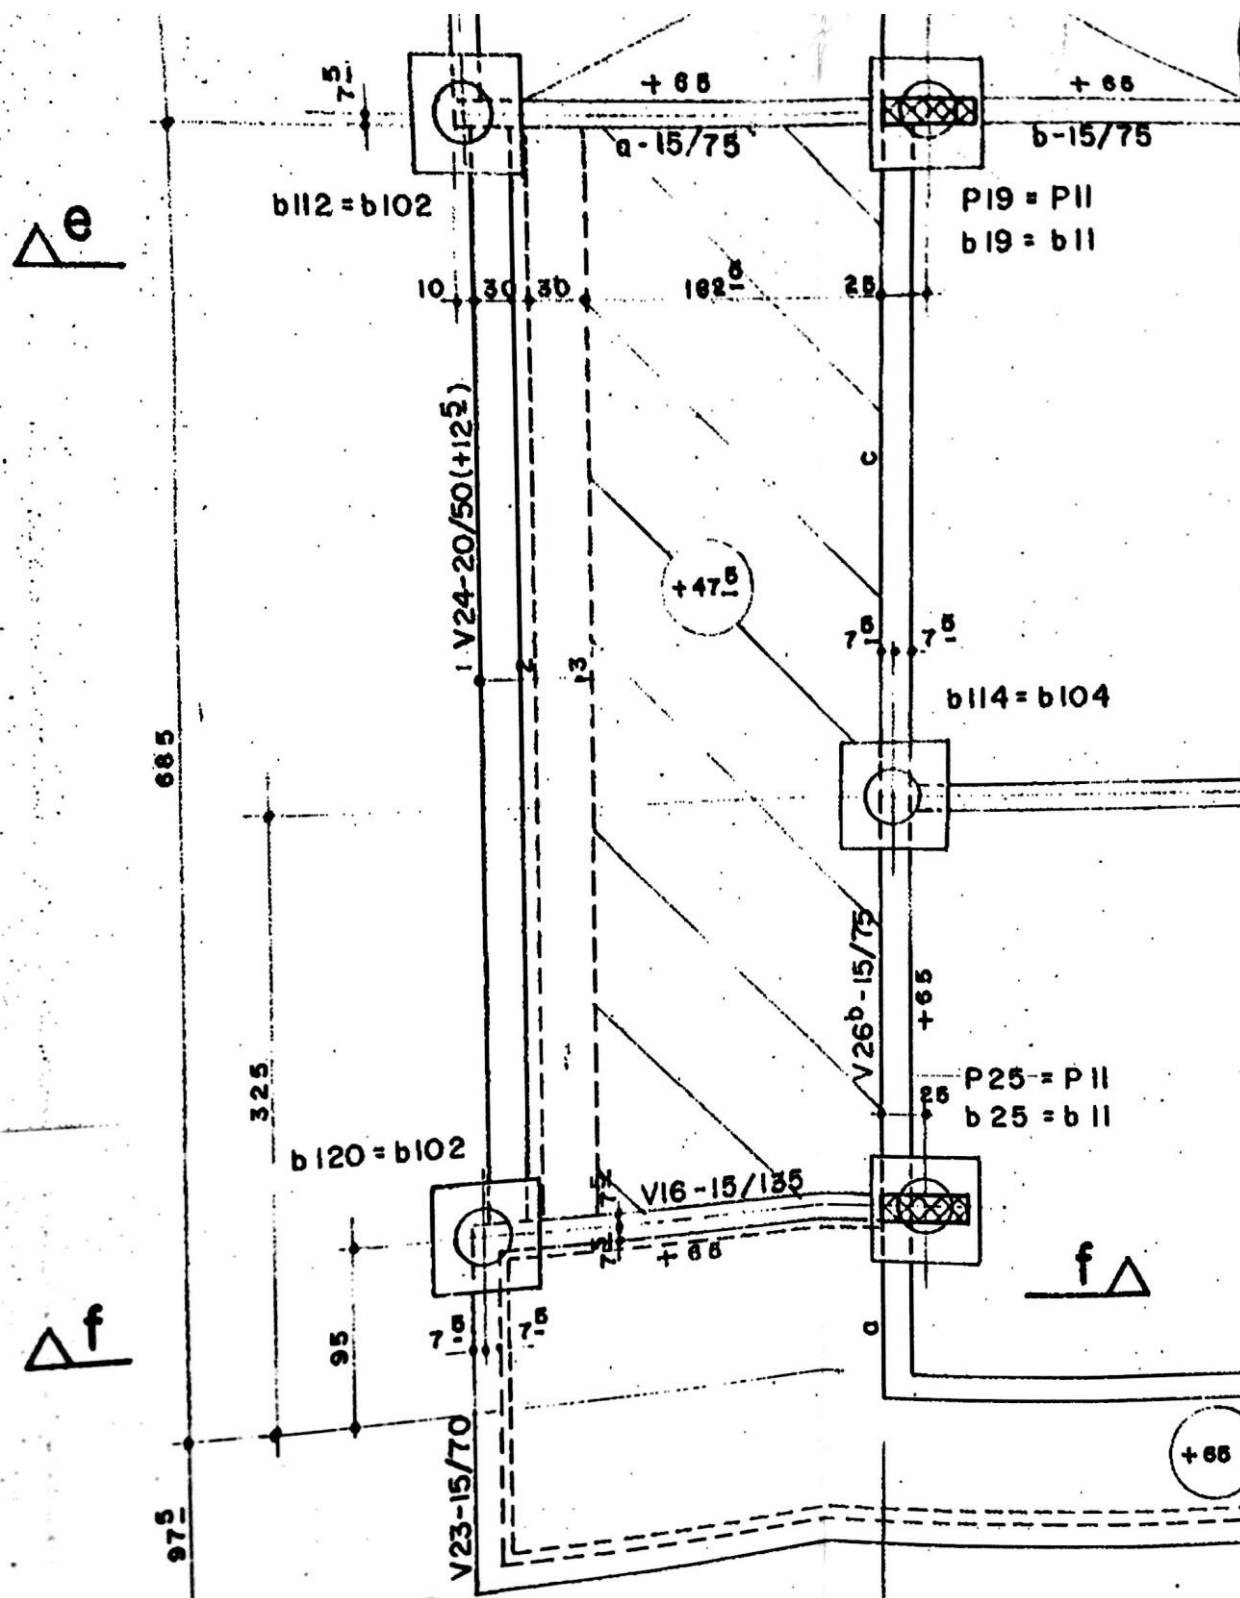
Figura 42 - Planta das formas da Fundação - Edificação Principal-Ampliação da região da sala CPD

A Figura 46, apresenta a reprodução parcial do levantamento arquitetônico da edificação principal do IPEM-ES, em particular da região de ampliação da sala CPD. A análise conjunta das Figura 46 e Figura 42 (planta de formas da fundação na

região da ampliação da sala CPD), leva a conclusão de que as paredes de alvenaria levantadas para a ampliação da sala CPD foram assentadas sobre as vigas: V23 (vertical em planta) e V16 (horizontal em planta). Parte da alvenaria nova (da ampliação da sala) entretanto, possivelmente foi execução sobre a laje L16 (laje que suportava a carga da jardineira no projeto estrutural original), ou ainda sobre a nova laje apoiada diretamente sobre o solo (radier) executada durante a reforma conforme, corrobora a Figura 49, apresentada abaixo.

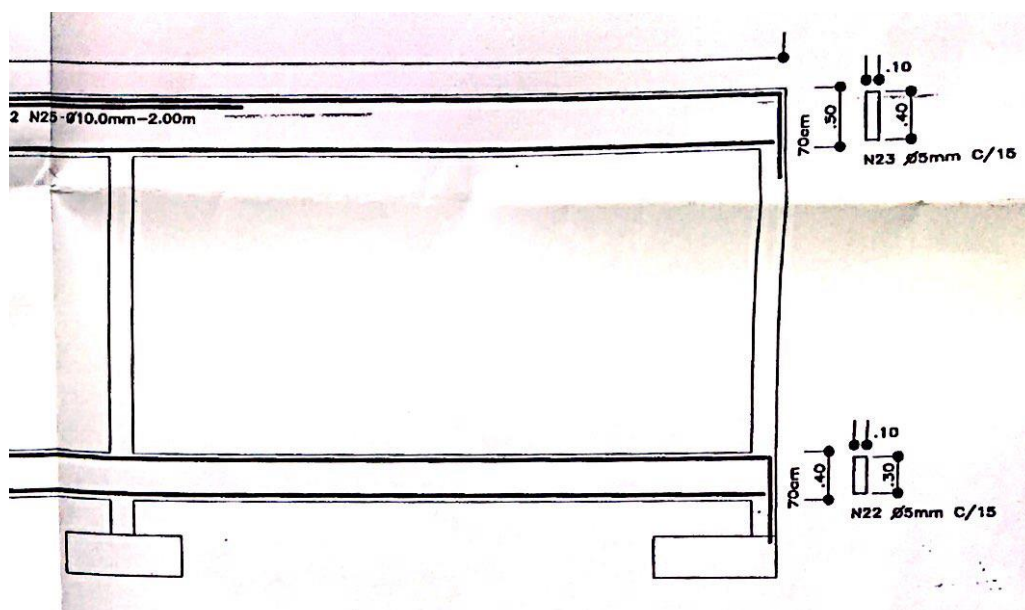
Figura 64 - Det. Ampliado do projeto estrutural - Sapata de borda - Corte

Destaca-se nas imagens do projeto estrutural, a posição e formato das sapatas de borda, isto é, as sapatas de divisa do lote. Tais sapatas apresentam no projeto o formato retangular, e não são indicadas no projeto estrutural vigas de equilíbrio para absorver aos esforços excêntricos nestas sapatas, isto é, “combater” o momento fletor que surge e impedir o giro do elemento de fundação, conforme mostrado novamente abaixo.

Das imagens do projeto estrutural (parcial) do Prédio em Anexo (Figura 59 à Figura 62) é somente possível, estimar a geometria das sapatas de borda, que teriam segundo tais figuras, 1 metro por 1 metro de dimensão em planta com 35 centímetros de altura.

Considerando as imagens do projeto estrutural (Figura 59 à Figura 62) além das trincas e fissuras observadas na região do auditório do prédio em anexo (Figura 22 à Figura 35) entende-se ter havido uma ruptura do sistema sapata-solo, por flexo-compressão excessiva, isto é, a sapata está transmitindo ao solo uma solicitação (tensão solicitante) superior a tensão admissível do mesmo.

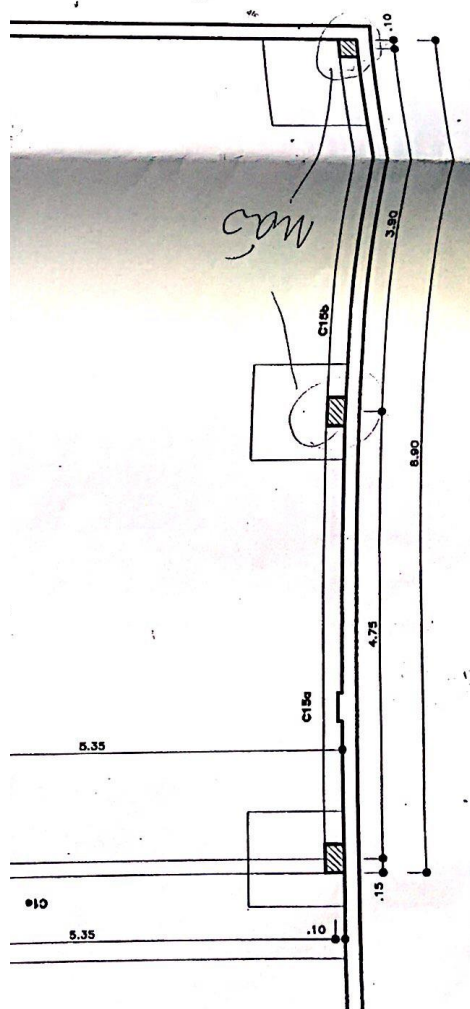
Figura 65 - Det. Ampliado do projeto Estrutural – Sapata de Borda – Planta baixa

Outro ponto a ser destacado é a existente de um enchimento, com aparência de um pilar, presente tanto no projeto estrutural como no levantamento arquitetônico, distante um metro e quarenta e cinco centímetros da face interna da parede da fachada. O projeto estrutural não prevê fundação para este elemento, e também não o identifica como “pilar”, conforme pode ser observado nas Figura 65 e Figura 68.

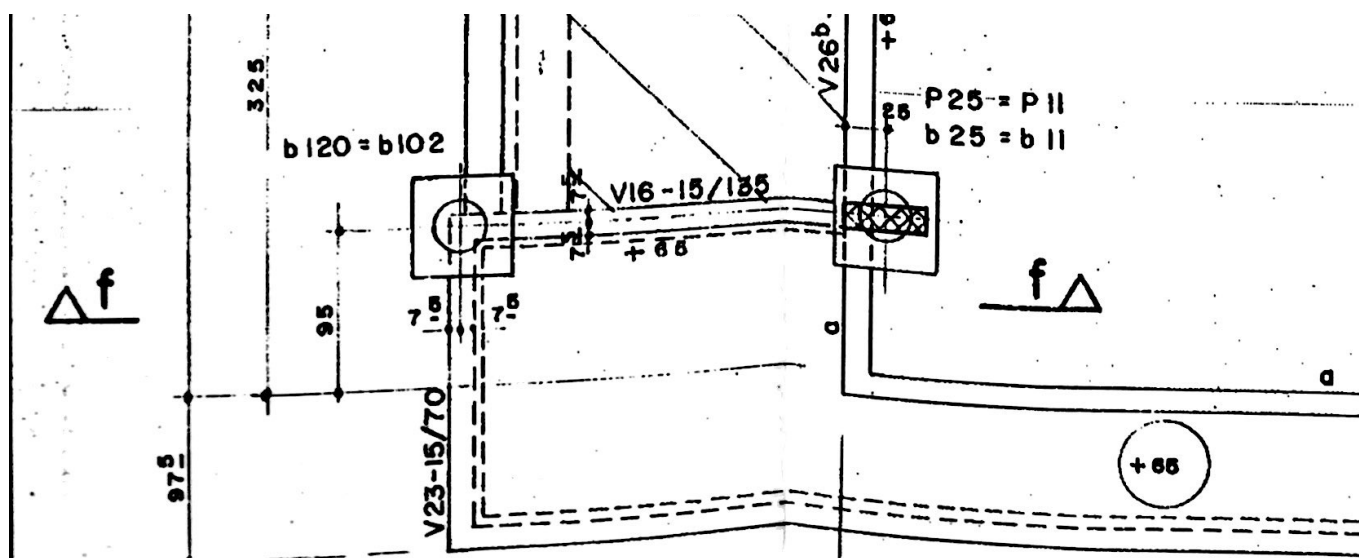
Figura 71 - Projeto Estrutural - Formas da Fundação - Det. Ampliado

Ocorre que, com a retirada do jardim e a demolição da laje L16 do pavimento térreo, conforme descrito no relatório da obra, houve um alívio de carregamento nas vigas V23 e V18. Ao passo que, com a construção da alvenaria dita estrutural e a lajes da cobertura, houve um acréscimo de carregamento nas mesmas vigas. Cabe agora a análise comparativa entre estes carregamentos. Abaixo são apresentadas novamente as formas do pavimento térreo (Figura 71 e Figura 72).

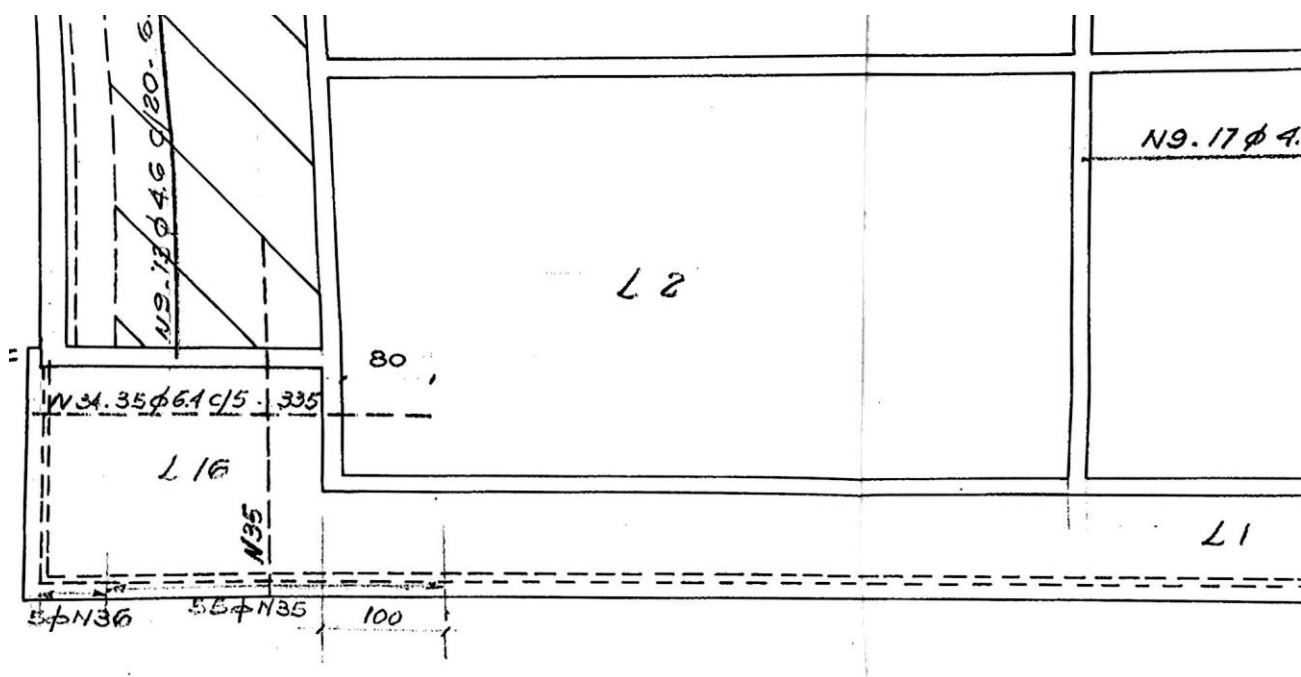
Figura 72 - Projeto Estrutural - Armação das lajes Fundação - Det. Ampliado

Como se vê pela Figura 72, a laje L16 e laje L1, não apresentam divisão física, por uma viga por exemplo, de tal forma que, tratam-se de uma laje armada em uma só direção (menor vão), já que apresenta uma relação de vão maior que 1 para 2.

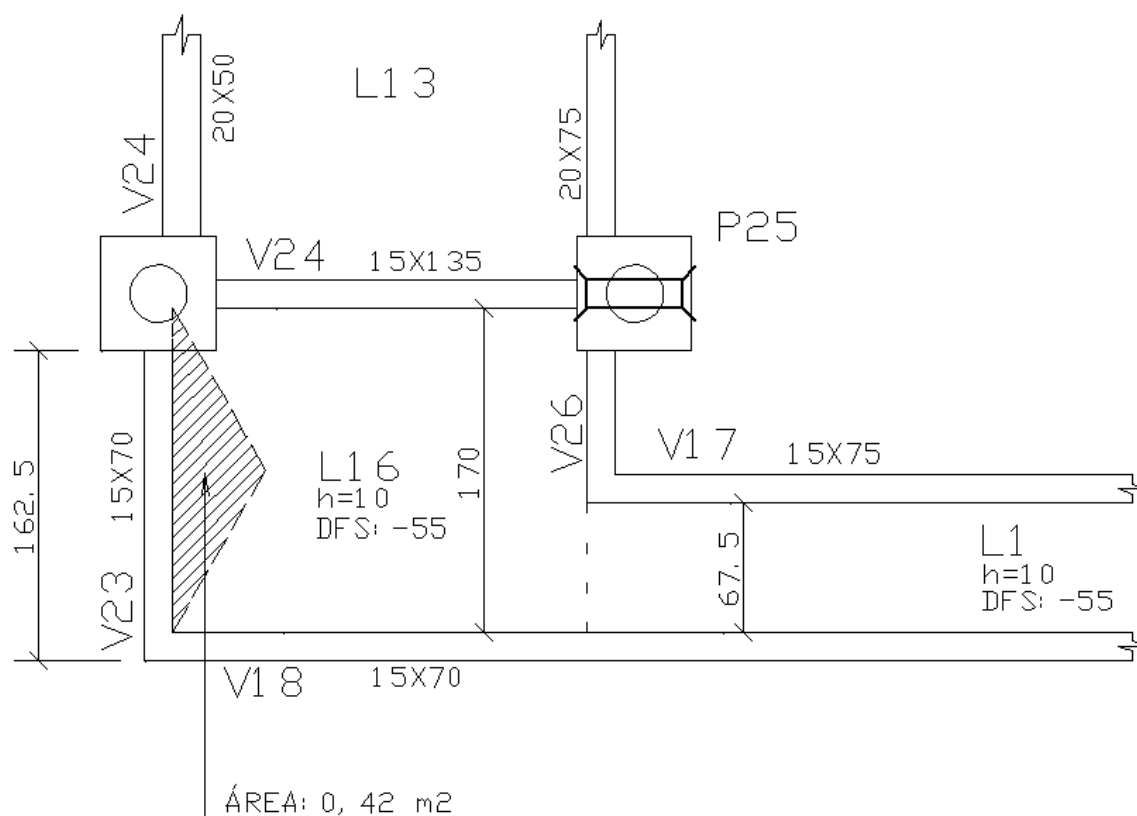
Figura 74 – Croqui Pav. Térreo - Parcela de carga recebida pela viga V23 (teoria das linhas de Ruptura)

Já a viga V23, que antes da intervenção recebia a carga de reação da viga V18 em sua ponta e uma parcela bem pequena da laje L16, passa agora a receber, a carga do peso próprio da alvenaria estrutural também.

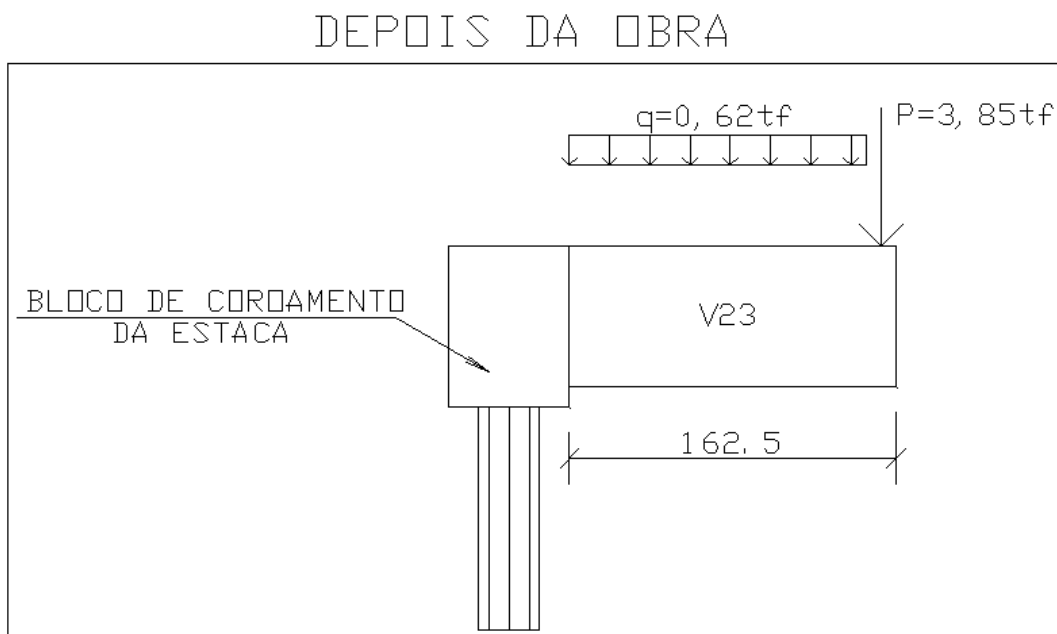
Figura 76 - Situação da viga V23 -Depois da Obra

- Carga distribuída sobre a viga V23 (já incluindo o peso próprio da viga):  $q = 0,62 \text{ tf/m}$
- Carga concentrada na ponta da V23:  $3,85 \text{ tf}$
